Restauration urbaine à Nantes

Immeuble d'armateur XVIII^e

15, allée Duguay-Trouin

ETAT DES LIEUX AVANT TRAVAUX

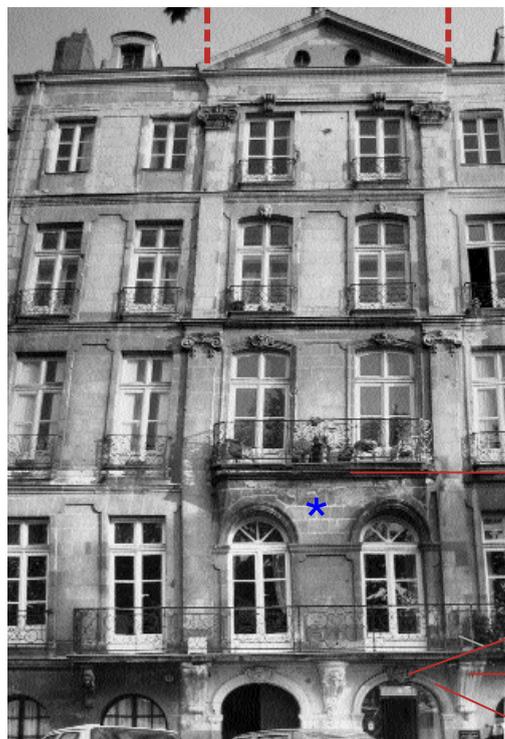
Travée centrale
plus richement décorée

- * parement hétérogène tuffeau/sireuil (dû à un ravalement antérieur)
- * profil de la corniche haute et des pilastres supérieurs extrêmement amoindri
- * calepinage de la trompe portant le balcon altéré
- tuffeau très dégradé et pulvérulent

- épaufrée et pulvérulente
- mascaron de la porte d'entrée dégradé par un sablage

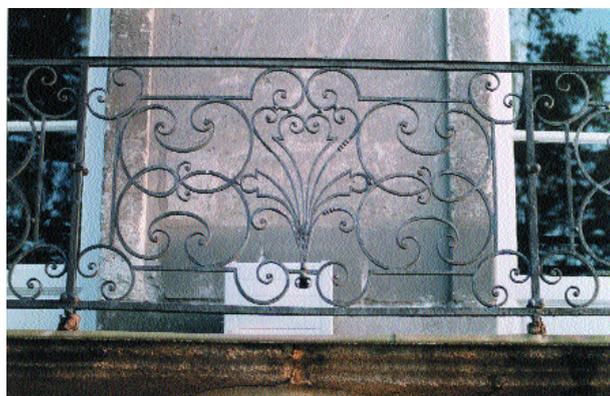
Ferronnerie XVIII^e

Très bel ensemble de ferronnerie classique (symétrie axiale parfaite) :

- motifs assemblés sur des cadres avec des billes de forge
- assemblages de profils de courbes et contre-courbes façonnés à chaud
- motif central de la palmette largement utilisé au XVIII^e et très répandu sur Nantes
- volutes étirées, c'est-à-dire amincies, agrémentées de pistils
- éléments centraux rehaussés de feuillages estampés à chaud et dorés à la feuille d'or.

- en mauvais état général
- motifs (dont feuillages) défailants, pieds de balcon endommagés

- Restitution des feuillages avec dorure.

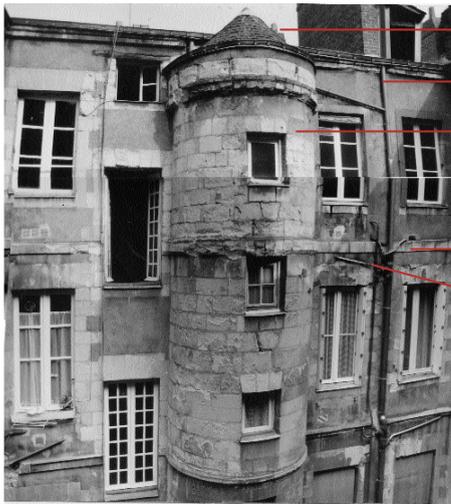
Façade sur cour

- Toiture conique
- Descente d'eaux pluviales
- Tourelle de latrine semi-cylindrique en paroi simple épaisseur
- Bandeau
- Branchements eaux usées

- tourelle en paroi simple épaisseur tuffeau fragilisée par une lézarde sur toute la travée des baies
- pierre de tuffeau pulvérulente
- profil mouluré dénaturé
- enduit ciment soufflé

- hétérogènes et dénaturées

- ruinée

- câbles, évacuation des eaux usées et eaux pluviales anarchiques, obsolètes et non conformes

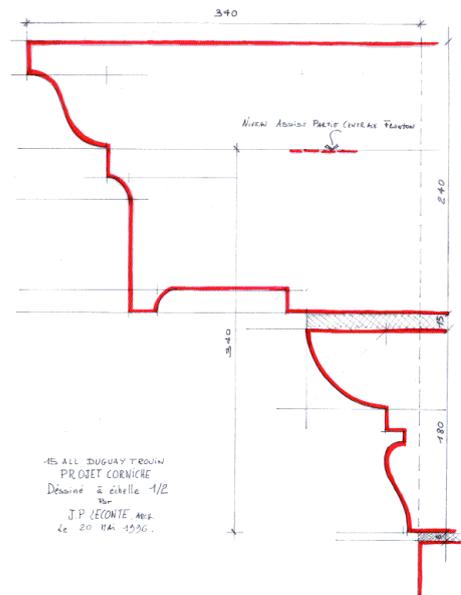
Corniche re-dessinée et étoffée

- Ce dossier a finalement été repris par Jean-Pierre LECONTE qui a dû réactualiser le permis de construire en 1995. L'avis favorable sur ce dernier était conditionné par l'Architecte en Chef des Monuments Historiques Hervé CHOUINARD par la reprise du profil de la corniche à l'égoût du toit sur l'allée Duguay-Trouin. Or la dépose de cette corniche a révélé des problèmes de charpente importants.

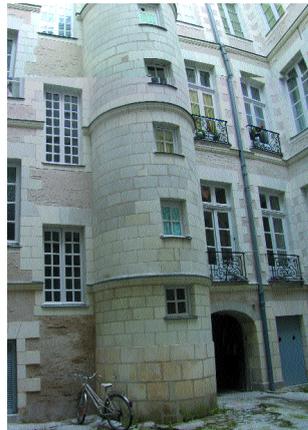
Façade sur cour

Suite à une restauration XVIII^e de la façade noble, la façade sur cour a été envisagée dans un esprit moins interventionniste. En raison de l'effort important sur la première façade et de la stabilité défaillante de la tourelle de latrines (due aux boutisses fêlées, à des restaurations antérieures en plaquette), la restauration sur cour a été menée de façon efficace et optimale malgré un budget amputé.

La tourelle a révélé beaucoup de mauvaises surprises. La lézarde, qui s'est avéré évoluer en cours de chantier, s'est expliqué par la nature du parement remanié. Ce dernier comportait en effet de nombreuses plaquettes de pierre de 4 cm d'épaisseur sur un parement de 12 cm n'assurant alors plus assez d'inertie et provoquant le cisaillement des boutisses.

L'enduit ciment, très chargé en surépaisseur de 2 cm par rapport au nu de la pierre de taille, a été piqué pour laisser place à un enduit légèrement à pierres vues. Cet enduit, uniquement au sable de Loire, a été bonifié par le dosage mesuré de granulométrie plus forte laissant apparaître un grain qui, lavé, donne de petites pointes de couleur rouille.

Ces problèmes techniques diagnostiqués et réglés, le parti de restauration s'est appliqué sur le fond à sauver le maximum de pierre et donc sur la forme à "jouer" avec les outrages du temps.
