Restauration urbaine à Nantes

Un immeuble fin XVIII^e sur quai

2 rue Jean-Jacques Rousseau/12, place de la Bourse

Maitrise d'oeuvre - Architecte : Atelier 44 - Pierrick TIGEOT (D.P.L.G.) et Xavier SORIN (D.P.L.G.)

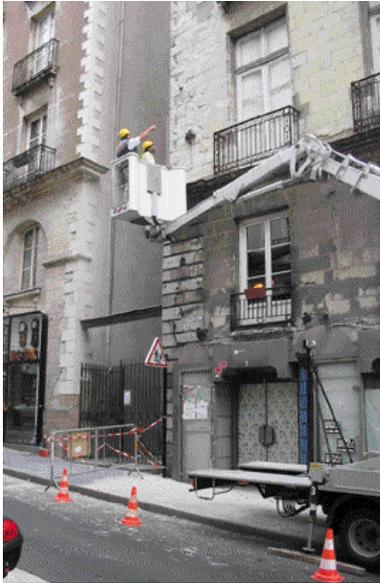
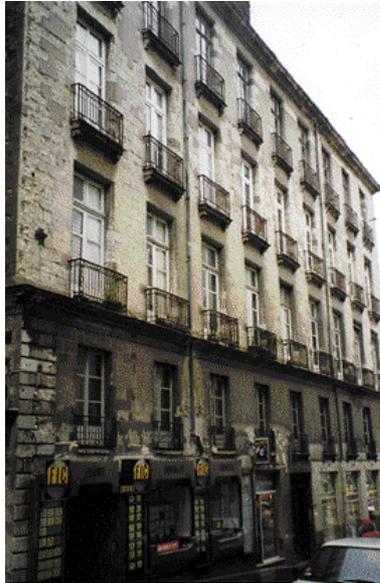
Un état d'urgence sur la façade rue Jean-Jacques Rousseau et sur l'ensemble des souches de cheminée

- Déjà en 1999 quelques désordres ont nécessité l'intervention des pompiers. Dans ces circonstances, une mission diagnostic a été confiée à l'architecte Antoine GILBERT en 2000, malheureusement non suivie de travaux.

- En 2006, un arrêté du Service Réglementation-Hygiène-Sécurité de la Ville enjoint la copropriété de lever le péril.

- Dans un premier temps, des purges sont effectuées sur le parement. Cette opération consiste à ôter les parties fragilisées.

- Dans un deuxième temps, la copropriété, convaincue par l'état d'urgence, a voté la mission de maîtrise d'oeuvre. A cette occasion, l'architecte Pierrick TIGEOT a alerté la copropriété sur l'état alarmant non seulement du parement, mais aussi des souches de cheminée.

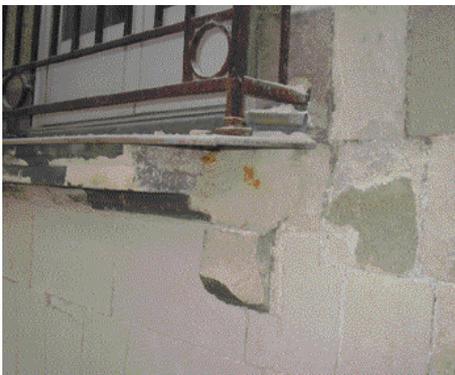
Parement en pierre de taille

- Consoles ruinées d'où l'interdiction de l'accès sur les balcons par l'architecte.

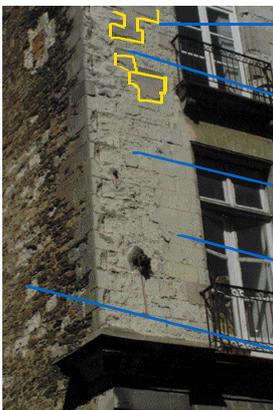
Hétérogénéité du parement

Chute d'éclat sur la voie publique

Zone totalement pulvérulente

Desquamation du tuffeau

Enduit totalement soufflé

- Etat de la pierre de taille tuffeau ne permettant plus une retaille

- La restauration de la façade rue Jean-Jacques Rousseau a été traitée de façon traditionnelle à l'outil.
- Le parement de l'entresol subissant de fortes pressions a été entièrement changé à neuf, ainsi que le chaînage Nord.
- Sur les étages, le parement brouillé mais néanmoins stable a été envisagé de façon moins radicale dans le respect d'homogénéité évoqué précédemment.
- Tous les appuis et consoles moulurées des fenêtres ont été refaits.

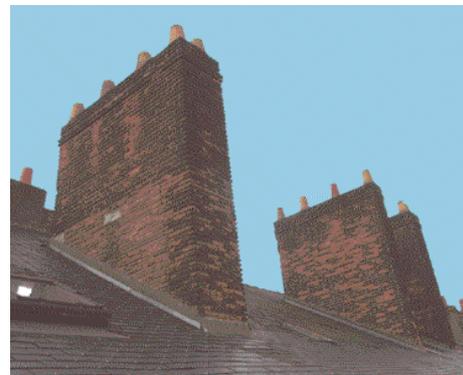
Souches de cheminée

- Briques poreuses et érodées.
- Gîte (défaut d'aplomb).

Avant d'entamer les travaux sur la rue Jean-Jacques Rousseau, les deux souches de cheminée sur la place de la Bourse, ont fait l'objet d'une dépose/repose à neuf. En effet, leur état nécessitait une intervention urgente.

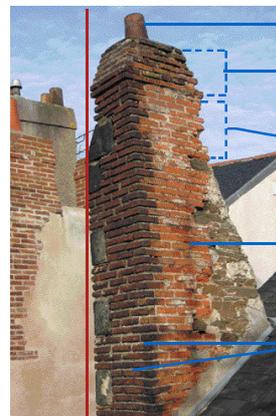
Mitron vétuste

Couronnement déstabilisé

Défection de l'appareillage de brique

Désagrégation des briques

Joints dégarnis

Aplomb

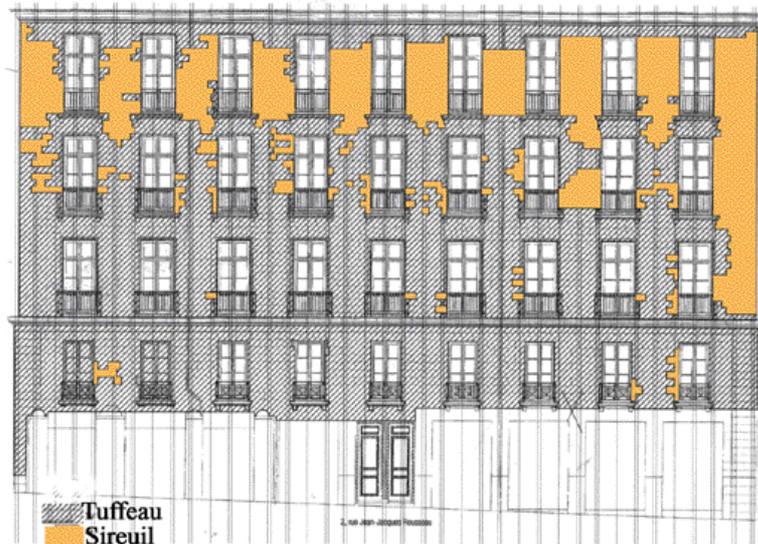
Repérage des natures de pierre

- Un repérage des natures de pierre a été réalisé à l'occasion de la mission de maîtrise d'oeuvre par les architectes de l'Atelier 44.
- La pierre de sireuil, présente sur la façade rue Jean-Jacques Rousseau, s'explique par des travaux au milieu du XX^e siècle. A cette époque, on méconnaissait les problèmes de compatibilité des matériaux entre eux, par exemple tuffeau/sireuil.

- Depuis, on a observé que le sireuil, posé en contiguïté de pierre de tuffeau, entraînait une accélération de l'érosion de cette dernière. En effet, face aux intempéries, la pierre de tuffeau, tendre et poreuse de 40 à 49%, subit beaucoup plus d'échanges capillaires que la pierre de sireuil, semi-ferme et poreuse à 30 à 40%.

- Pour cette raison, les architectes ont établi le projet dans un souci d'homogénéisation du parement. Sur les trois premiers étages, il a été décidé que les pierres de sireuil parasites seraient substituées par du tuffeau. En revanche, sur le quatrième étage le parement, majoritairement sireuil, a été poursuivi dans la même nature. De la même façon, la chaîne d'angle Sud a été conservée en sireuil en raison de son exposition aux flux de masse d'air.
