Restauration urbaine à Nantes

Un immeuble sur quai fin XIX^e, allée Duquesne

6, allée Duquesne 10 et 10 bis rue de l'Hôtel de Ville 7, allée Duquesne

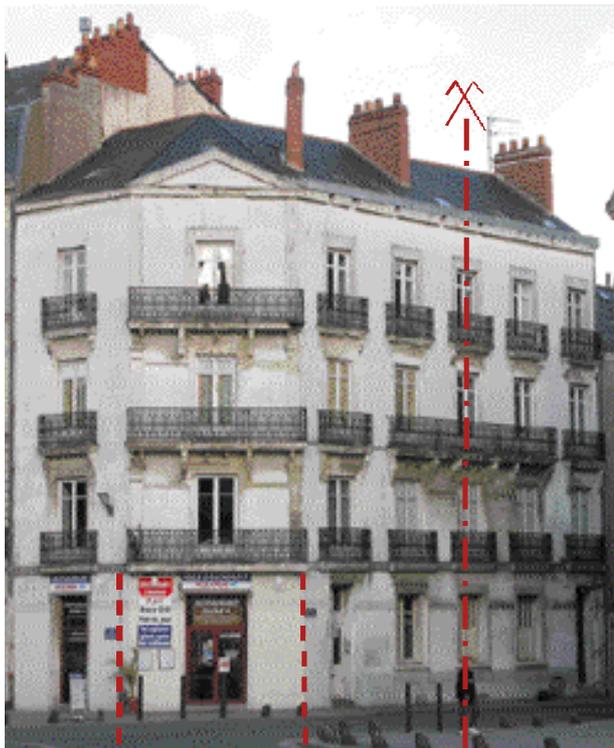
Façade sur allée Duquesne et rue de l'Hôtel de Ville

Avant la mission d'étude de l'architecte, une purge des éléments en pierre de taille dégradés et menaçants avait été réalisée.

PAREMENT (altéré par des ravalements antérieurs)

- dénaturé par un enduit ciment
- pierre de taille tuffeau ruinée sur les corniches, les consoles, les bandeaux intermédiaires
- jambages remaniés en pierre de Saint-Aignan sans boutisse à l'époque du ravalement ciment
- modénature amincie et simplifiée

ZINGUERIE

- vétuste et dégradée
- réhaussement important de la dalle nantaise côté rue de l'Hôtel de Ville pour "gérer" l'écoulement en contre-pente des eaux pluviales

SOUCHES DE CHEMINEE

- assez bon état à très mauvais état (enduit soufflé, briques érodés, joints dégarnis ...)

FERRONNERIE

- très dégradée : rouillée, équerres rongées, mains courantes décollées, éléments cassés ou manquants à certains garde-corps

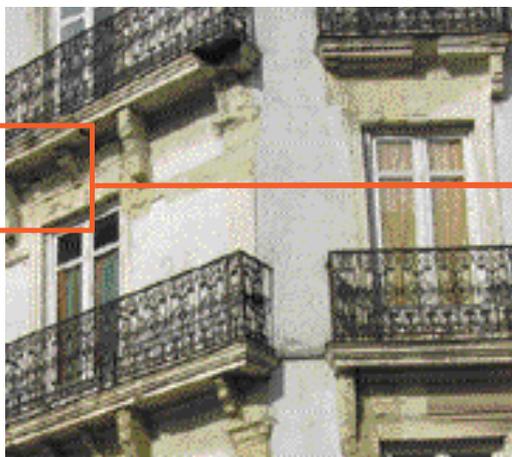
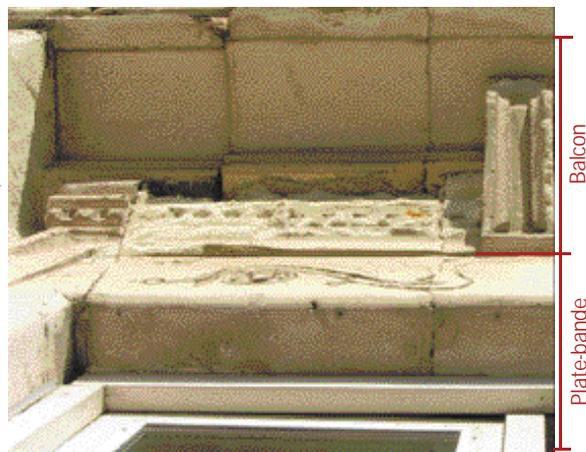
- Certaines pierres et raccords ciment menaçants, notamment au niveau des corniches.

- Grand balcon au 3^{ème} étage du pan coupé dangereux : affaissement des deux pierres centrales du balcon entraînant les cinq pierres de la plate-bande appareillée (descente des claveaux).

Nécessité de mettre en sécurité le balcon et d'effectuer des purges supplémentaires avant travaux.

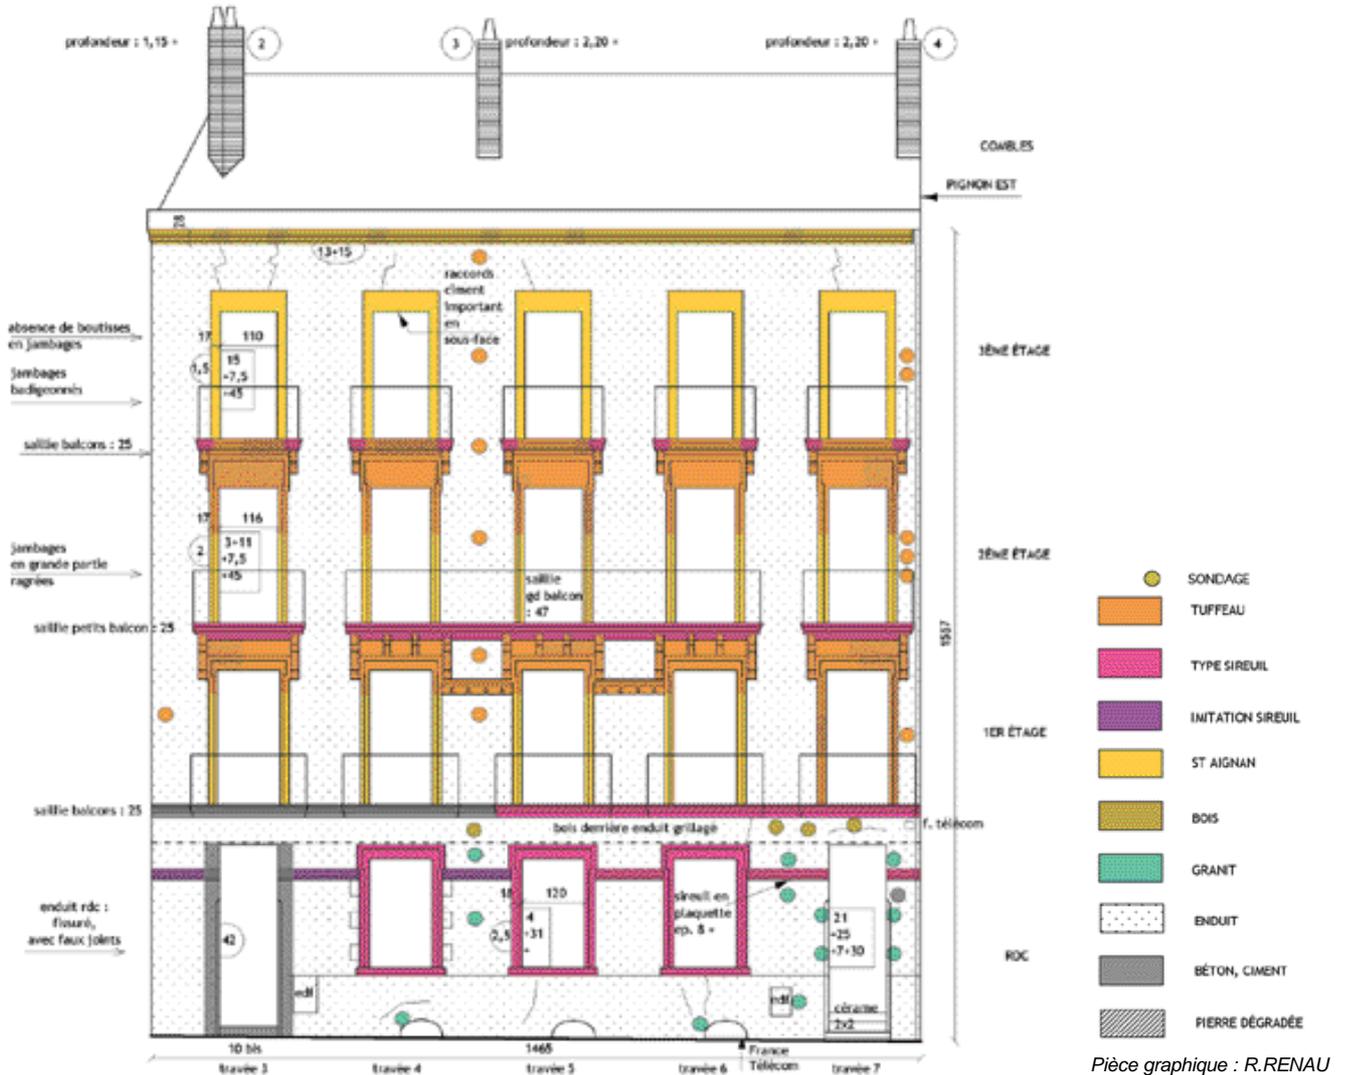
Façade sur la rue de l'Hôtel de Ville

Une observation de visu et des sondages destructifs ont permis d'établir la nature exacte du parement derrière l'enduit ciment.

CONSTATS		DEDUCTIONS
1 Parement derrière l'enduit d'épaisseur irrégulière (variant de 12 à 18 cm).	➔	Risque quant à la stabilité du parement.
2 Même nature de pierre tuffeau sur les tapisseries à chaque étage.	➔	Tuffeau, pierre d'origine de la construction.
3 Présence d'autres pierres (Sireuil, Saint-Aignan).	➔	Témoignage de ravalements antérieurs.
4 Poutrason en bois au rez-de-chaussée et poteau granit avec une finition grossière.	➔	Disposition constructive révélant une devanture commerciale bois à grandes vitrines.

L'immeuble penche vers le cours avec un dénivelé de 25 cm sur la longueur de la rue de l'Hôtel de Ville. De plus, le relevé indique un dévers (de 1 à 2 cm par mètre) sur toute la hauteur du pan coupé.
