# Restauration urbaine à Nantes

## Un immeuble de rapport XIX<sup>e</sup>- XX<sup>e</sup>

1864 projet sur l'angle rue des Cadeniers/rue Voltaire    rue des Cadeniers    15, rue Voltaire

Maîtrise d'oeuvre - Architecte : Paul POIRIER (D.P.L.G.)

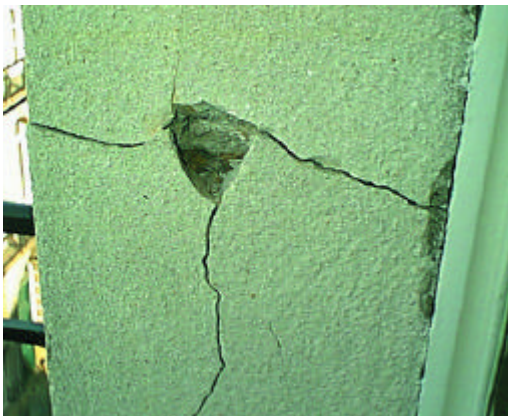
#### Partie Est

Vue en tableau d'une fenêtre

- > Appareillage (R.D.C) :
  - pierre de taille encrassée
- > Béton moulé et enduit teinté (Etages) :
  - encrassé
  - enduit de bonne tenue générale (adhérence au support de moellons) malgré des fissures aux 3<sup>ème</sup> / 4<sup>ème</sup> étages

- état vétuste
- cheneau de mauvaise conception entraînant des infiltrations

- la plupart en bois dans leur disposition d'origine 1950 (étages courants) : altérées
- aluminium (lucarne) : état moyen

### **PAREMENT ENDUIT** (partie Est) :

- reprise des éclats des éléments en béton moulé avec passivation des fers,
- traitement des fissures de l'enduit ciment,
- peinture minérale sur l'ensemble.

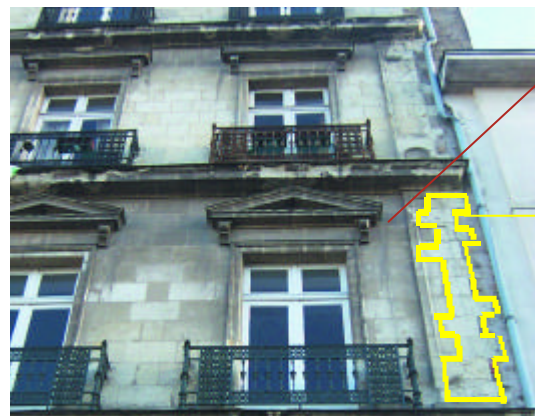
#### Partie Ouest

Etages courants

- pierre de taille complètement encrassée
- état préoccupant sur les étages courants
- déjà ravalé, zones changées en sireuil contigües à des zones conservées en tuffeau fortement altérées (desquamation et pulvérisation)
- larges épaufrures, éclatements de pierre

- vétuste à ruinée
- descentes des eaux pluviales vétustes participant à la dégradation des pierres de parement

- la plupart dans leur disposition d'origine
- état disparate : faux équerrage, panneau bas altéré, défaut d'étanchéité

### **PAREMENT EN PIERRE DE TAILLE** (partie Ouest) :

- micro-abrasion douce sur le sireuil (pierre demi-ferme),
- retaille/changement sur le tuffeau (pierre tendre),
- reprise des joints sur l'ensemble.

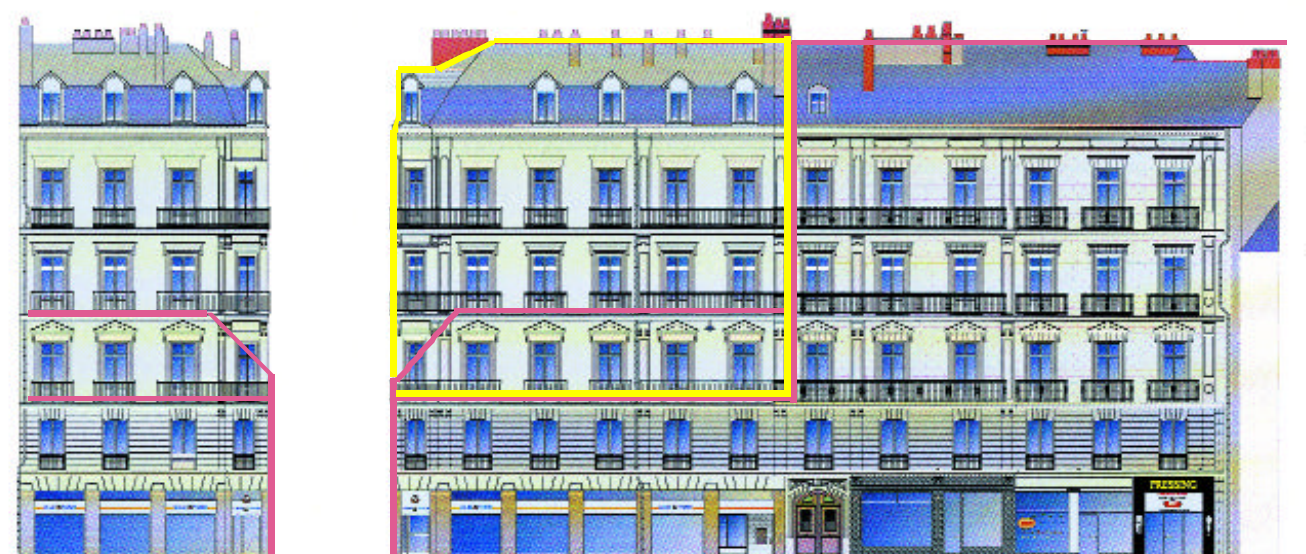
Les sondages destructifs (c'est-à-dire piquage de l'enduit pour voir les désordres cachés) ont été réalisés en octobre 2002 par le Cabinet POIRIER. Les fissures repérées n'étaient pas superficielles (fissures uniquement de l'épaisseur de l'enduit), mais traversantes (fissuration de la maçonnerie de moellons et par conséquent de l'enduit).

- profil de l'immeuble avant surélévation
- surélévation XX<sup>e</sup>

## HYPOTHESES DE L'ORIGINE DES FISSURES TRAVERSANTES :

- 1 - Superposition de deux systèmes constructifs : le soubassement traditionnel XIX<sup>e</sup> plus souple, absorbe les tassements différentiels, contrairement aux étages courants en ossature béton rigide,
- 2 - Surélévation sur un soubassement fragilisé par les bombardements de la seconde guerre mondiale (1943).

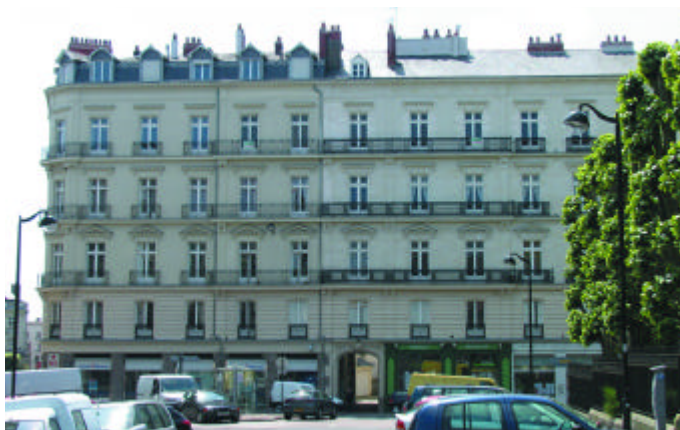
Les parties Ouest et Est, de nature différente, ont par conséquent fait l'objet de deux traitements distincts.
