# Restauration urbaine à Nantes

## Un immeuble sur quai XIX<sup>e</sup>, allée de la Tremperie

# ETAT DES LIEUX AVANT TRAVAUX

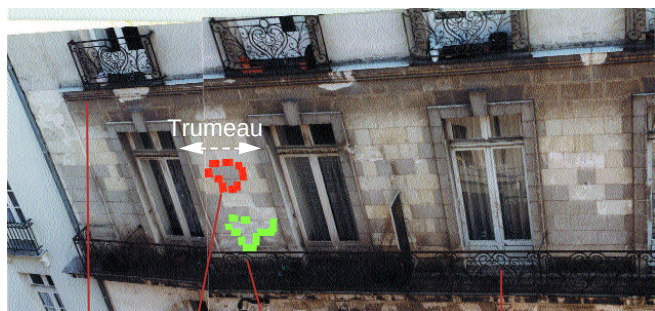
### 1er étage

Bandeau d'appui

Sireuil

Tuffeau

Balcon filant XIX<sup>e</sup>

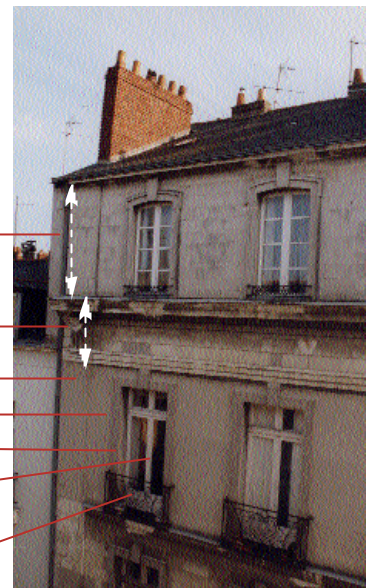
### 2ème étage et attique

Etage d'attique en Saint-agnan

Entablement tuffeau

Pilastre

Tapiserie en enduit ciment

Encadrement sireuil

Menuiseries XIX<sup>e</sup> avec volets intérieurs

Garde-corps en fer forgé XIX<sup>e</sup>

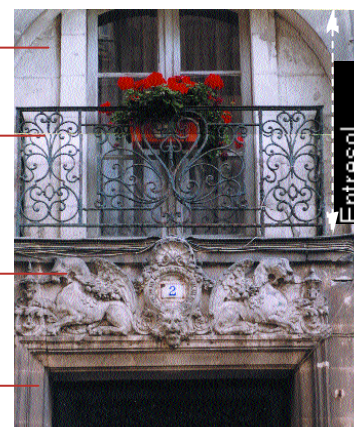
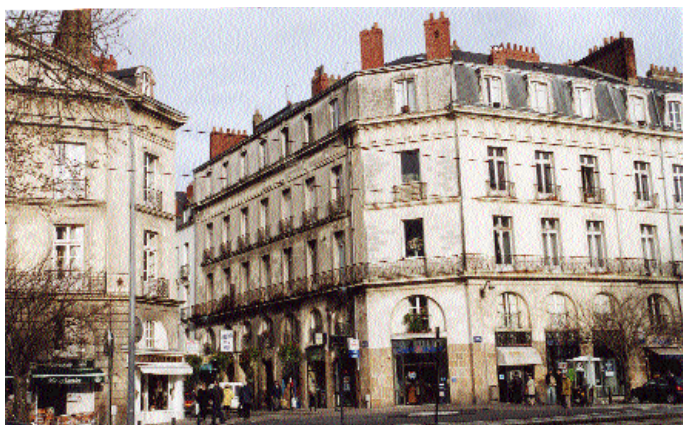
### Pathologies :

#### **PAREMENT :**

- zone d'enduit ciment dénaturant le parement au 2ème étage
- faiblesse de la maçonnerie et du parement
- parement hétérogène (grande utilisation du sireuil dans les années 1960 en remplacement du tuffeau dégradé)
- pierre de tuffeau pulvérulente

#### **SCULPTURE :**

- encrassée et légèrement épauprée

#### **FERRONNERIE :**

- rouillée
- motifs manquants (volute)
- mains courantes décollées
- scellements défectueux

#### **ZINGUERIE :**

- dalle nantaise et zinc de protection ruinés sur les appuis des baies, les bandeaux, les balcons

#### **MENUISERIES :**

- partiellement abîmées

#### **RESEAUX :**

- câbles apparents (électricité, téléphone)

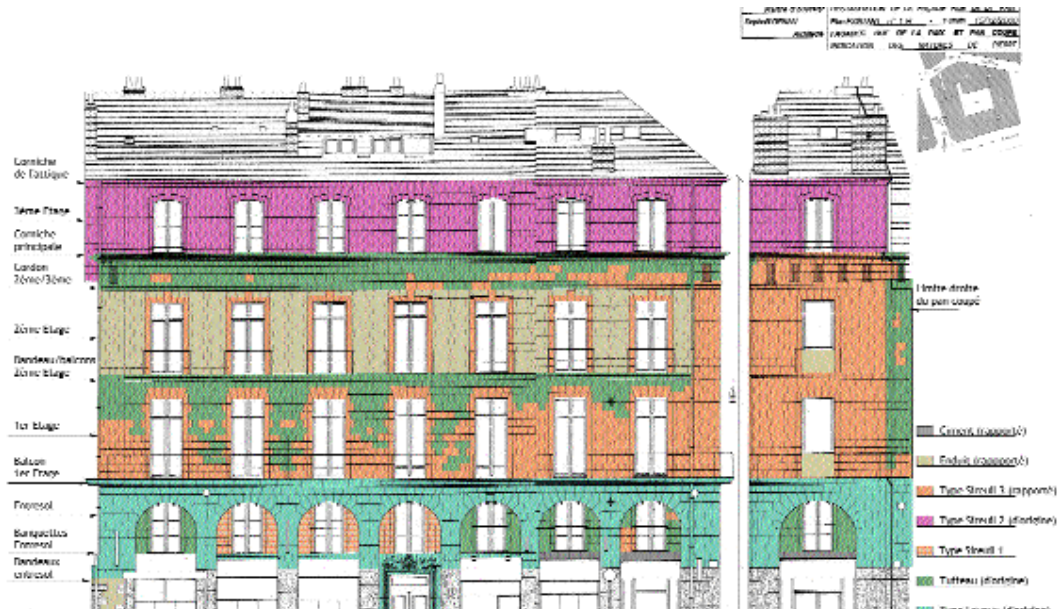
## Notation des natures de pierres

- Les préconisations sont le résultat d'une étude fine du parement hétérogène. Le relevé de l'existant a permis d'identifier les différentes natures de pierre, les zones d'enduit et les éléments en béton. En effet, les ravalements antérieurs ont amené des matériaux incompatibles avec le tuffeau d'origine dans la mesure où ils n'ont pas les mêmes caractéristiques physiques.

L'apport du sireuil (pierre semi-ferme) provoque une accélération de l'érosion du tuffeau (pierre tendre) par le différentiel de porosité.
