Restauration urbaine à Nantes

Une façade pour deux immeubles

5, rue Saint-Léonard

ETAT DES LIEUX AVANT TRAVAUX

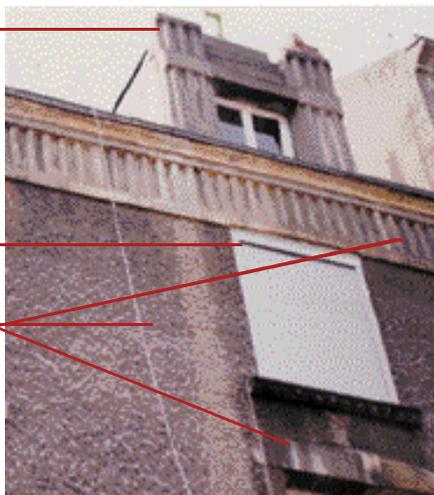
Aperçu des désordres

Problème de stabilité de la lucarne

Volet roulant non conforme

Enduit tyrolien et éléments en béton moulé encrassé et fissuré

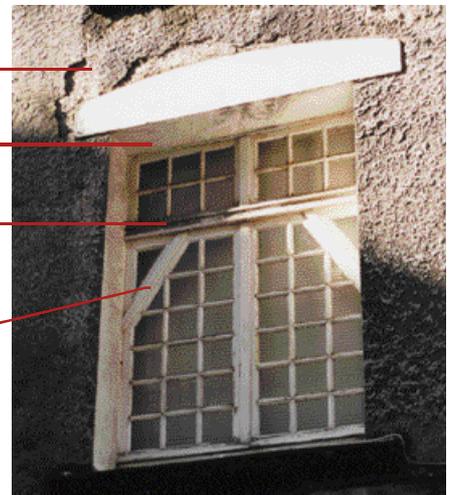
Enduit tyrolien soufflé

Efflorescences

Vestige de traverse XVIII^e

Confortement

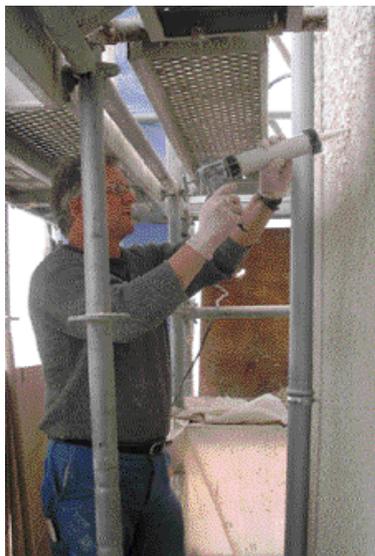
Enduits rapportés à la pompe à joint

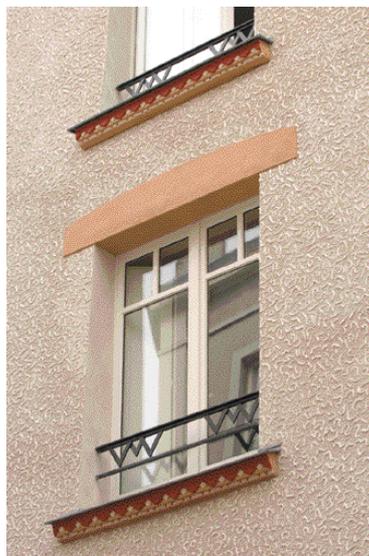
Baie "Art Déco" restituée

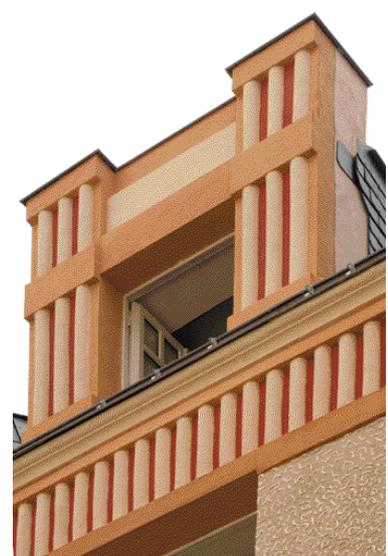
Décor polychrome des modénatures
