Restauration urbaine à Nantes

Un immeuble de rapport XVIII^e- XIX^e

6-8, rue Bon Secours

Maitrise d'oeuvre - Architecte : Philippe PERRON, Architecte du Patrimoine (D.P.L.G. - D.E.S.C.H.M.A.)

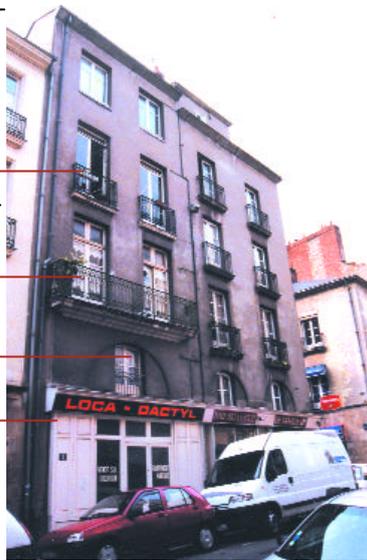
Elévation rue Bon Secours

Réunion de deux façades

Pathologies :

PAREMENT :

- dénaturé par un enduit ciment appliqué sur un grillage cloué sur la pierre
- balcons et corniches bûchés recouverts d'enduit ciment
- enduit ciment présentant quelques légères fissures et des décollements limités
- réseaux de fissures plus importants le long des chaînes d'angle

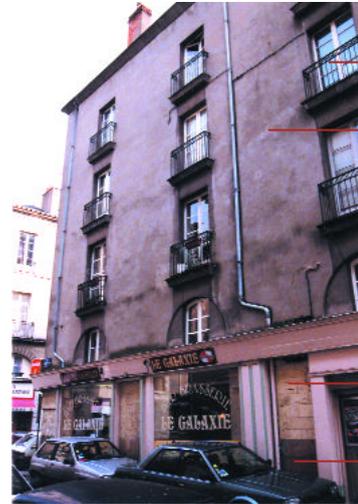
Elévation rue Kervégan

Enduit ciment

MENUISERIES :

- XIX^e ou plus récentes dans un état très variable

FERRONNERIE :

- en bon état général

RESEAUX :

- coffret EDF apparent et câbles sur les façades

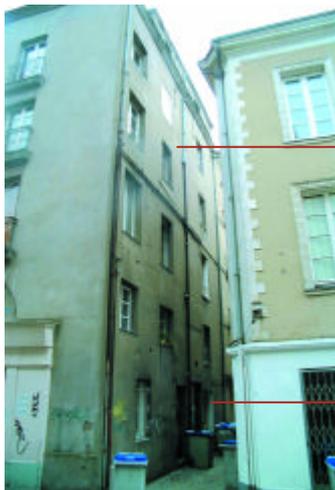
Elévation sur rue des Poissonniers

Enduit ciment

Réunion de deux façades

Pathologies :

PAREMENT :

- dénaturé par un enduit ciment décollé du support
- des fissurations importantes au droit des travées de fenêtres

MENUISERIES :

- deux tiers changées par des menuiseries aux formes diverses
- coffres de volets roulants non conformes

RESEAUX :

- gaz, électricité, évacuation des eaux usées et des eaux pluviales, obsolètes et/ou non conformes.

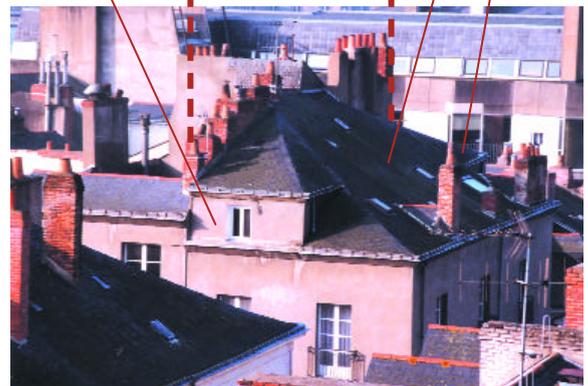
Toitures rue Bon Secours/rue Kervégan

Réunion des deux immeubles

Pathologies :

COUVERTURE :

- en assez bon état
- développement de mousse

ZINGUERIE :

- très usagée

SOUCHES DE CHEMINÉE :

- assez bon à très mauvais état : briques érodées et poreuses, joints dégarnis, enduit soufflé

L'ensemble de la couverture a été révisée. Le bas de la charpente pourrie sous les gouttières a été remplacé à neuf. Les souches de cheminée ont été révisées, rejointoyées ou reconstruites en totalité.

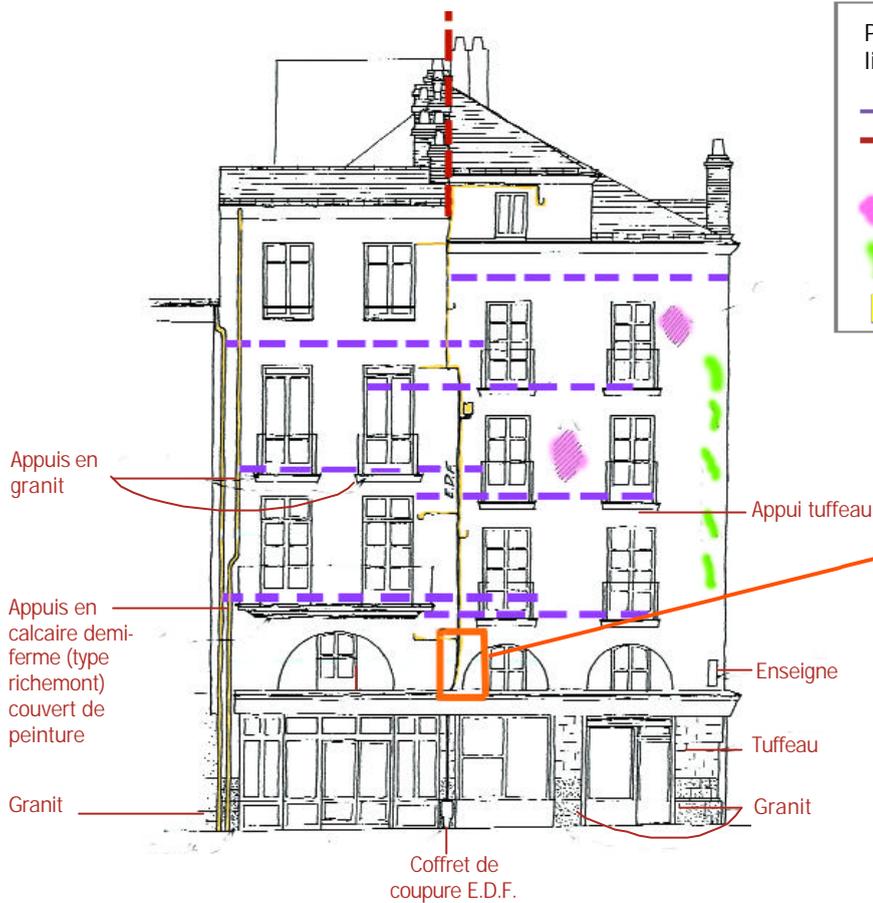
Elévation rue Bon Secours

Partition de l'immeuble particulièrement lisible sur la rue Bon Secours :

- niveaux des planchers décalés
- rupture de la toiture
- décollement de l'enduit
- fissure
- réseaux

Sondage faisant apparaître le tuffeau sous le ciment

Sur les rues Bon Secours et Kervégan, l'enduit ciment est en bon état et très adhérent au support malgré quelques petits désordres localisés. Le tuffeau sous-jacent ne semble pas altéré, sauf là où l'enduit est fissuré ou décollé, en particulier le long des chaînes d'angle.

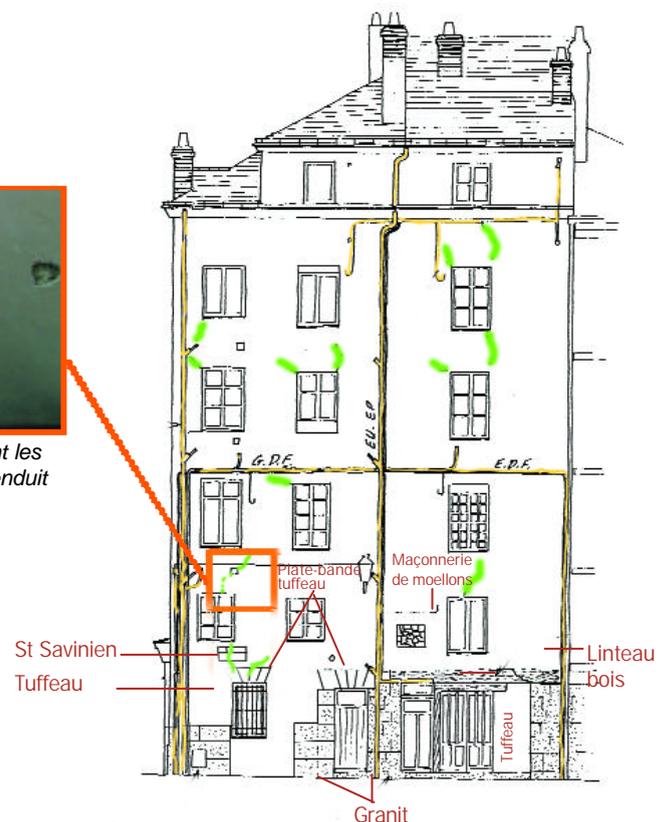
Elévation rue des Poissonniers

En revanche rue des Poissonniers, les tassements différentiels (entre la partie ancienne et celle reconstruite au XIX^e), aggravés par l'hétérogénéité des maçonneries, ont entraîné trop de désordres pour qu'il soit possible de conserver l'enduit ciment.

Sondage montrant les fissurations de l'enduit
