Restauration urbaine à Nantes

Hôtel de Goulaine : un hôtel particulier XVII^e

14, rue du Château

façades sur cour

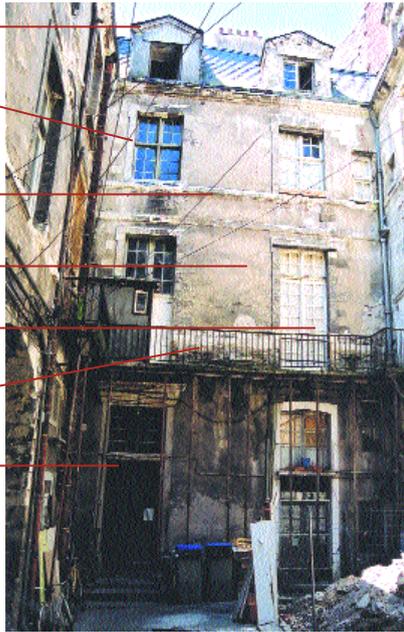
Façade Ouest

Pathologies :

PAREMENT :

- enduit ciment ruiné au rez-de-chaussée
- enduit traditionnel à la chaux soufflé sur les étages
- pierre de taille pulvérulente, desquamée et épaufrée
- fenêtres parasites à l'angle droit

RESEAUX :

- gaz et câbles apparents (électricité, téléphone)

COURSIVE :

- en très mauvais état (étalement)
- encombrement de la façade par un ancien WC abritant en outre un ballon d'eau chaude, deux compteurs électriques

COUVERTURE :

- très mauvais état

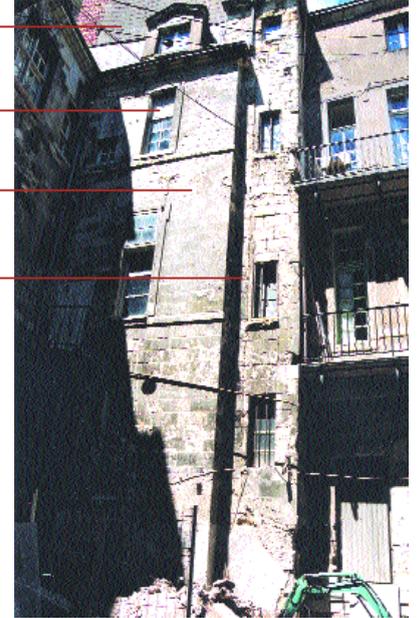
Retour Nord

Pathologies :

PAREMENT :

- paroi en pierre de taille tuffeau simple épaisseur ruinée
- parement tuffeau très sollicité à la fois mur porteur et recevant les solives du plancher
- percements parasites à l'angle gauche et sur la hauteur du RDC de l'entresol

LUCARNE :

- dénaturée par un enduit ciment soufflé

MENUISERIES :

- de différentes époques en très mauvais état

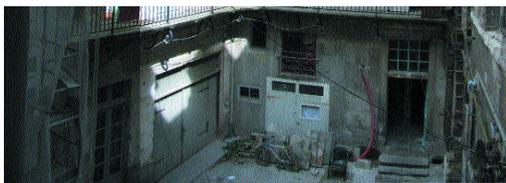
Façades Nord et Est

Pathologies :

PAREMENT :

- zones d'enduit ciment dénaturant le parement
- enduit traditionnel à la chaux ruiné sur les tapisseries
- pierres de taille tuffeau très dégradées

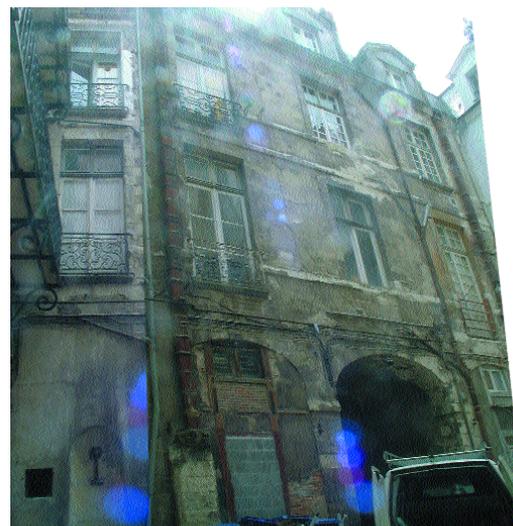
Façade Sud

RESEAUX :

- gaz, électricité, évacuation des eaux usées et des eaux pluviales anarchiques, obsolètes et non conformes

MENUISERIES :

- hétérogènes en très mauvais état, dont certaines très anciennes (XVIII^e ?)

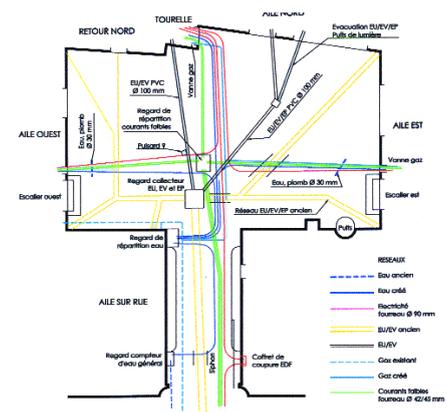
Plan des réseaux dans la cour

L'effacement des réseaux (la distribution en eau potable, l'évacuation des eaux usées, l'électricité, le gaz, le téléphone et la télévision, réseaux hertzien et câblé) est anticipé pour les tranches de travaux futures. Cette tâche ingrate complique énormément l'opération de ravalement, les seules possibilités de colonnes techniques se situant dans la tourelle et les deux cages d'escalier, soit trois points de distribution pour l'ensemble du bâtiment comprenant 28 appartements et 4 commerces. Entre autres conséquences, deux saignées de 20 x 20 cm ont été ménagées dans la maçonnerie extérieure de part et d'autre des fenêtres de l'escalier. Les évacuations d'eaux usées passent dans l'épaisseur des murs en côté des voûtes de l'escalier dans des trous forés par carottage. Le réseau électrique d'un commerce a nécessité de traverser les reins de la voûte de la cave sur plus de 2 mètres ! L'intégration des réseaux se répercute nécessairement sur les intérieurs et nécessite la création d'armoires techniques au nu du mur ou tel un meuble avec une façade menuisée en chêne.

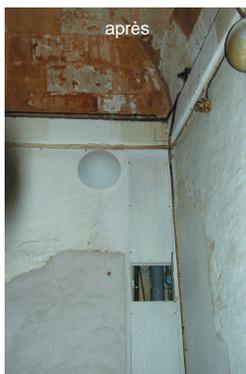
Carrotages et saignées pour le passage des réseaux dissimulés par un coffre menuisé.

Ces problèmes de réseaux réglés, il s'agit d'un ravalement classique, à l'outil, sur la pierre de taille. Cette façade étant relativement protégée, la retaille est limitée au minimum par rapport au nu de l'enduit. Le changement de tuffeau s'estime à 60 à 70%, excepté sur les lucarnes cimentées et la tourelle qui nécessitent un retour à la pierre à 100%. Les trumeaux sont enduits à la chaux traditionnelle.

Un lait de chaux protecteur et uniformisant a été appliqué en trois couches sur l'ensemble de la façade (enduit et pierre de taille).
