Restauration urbaine à Nantes

Immeuble de rapport sur cour XVII^e - XVIII^e

6, rue de la Fosse

Maîtrise d'oeuvre - Architecte : Raphaël RENAU (D.P.L.G.)

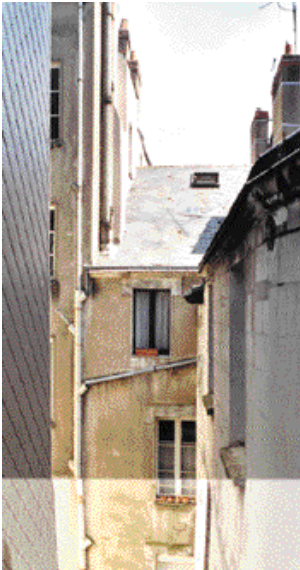
FACADE OUEST

- Façade Ouest : parement d'origine dénaturé par un enduit ciment sur les encadrements de pierre de taille et les tapisseries de moellons.
- Façade Nord : parement en pierre de taille tuffeau.
- Façade Est : encadrements en pierre de taille et tapisseries de moellons enduites sur les 1^{er} et 2^{me} étages, parement entièrement tuffeau au 3^{me} étage.

- dense et adhérent au support en façade Ouest
- inadapté aux remontées capillaires sur soubassement de la façade Nord

- Révision des enduits et réorganisation des réseaux.

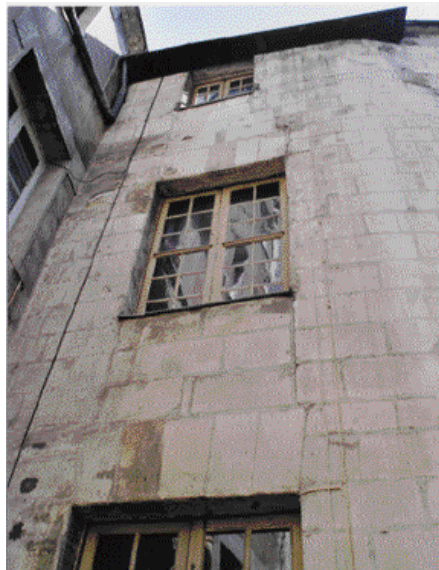
FACADE NORD

- tuffeau encrassé mais sain
- appareillage fragilisé par des coups de sabre (joint vertical sur plusieurs lits de pierre) et de nombreux ragréages ciment

- Piquage des divers raccords ciment,
- Parement de tuffeau suffisamment sain permettant une retaille légère (5 à 10 mm),
- Patine d'harmonisation légèrement teintée en deux couches croisées.

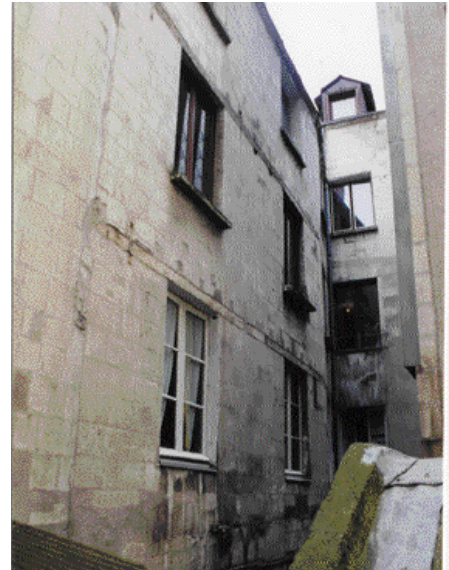
FACADE NORD ET EST

- ruiné en façade Est

- Enduit traditionnel à la chaux sur les tapisseries de moellons,
- Changement à neuf en pierres de taille des encadrements de fenêtres,
- Création d'un bandeau en pierre mouluré à la jonction du mur traditionnel,
- Retaille et changement des pierres de l'attique en paroi simple épaisseur.

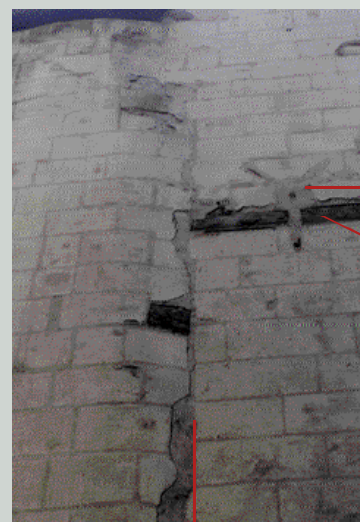
Détail sur façade nord

Ancre

Panne sablière intermédiaire

Coup de sabre
(absence de liaisonnement entre les appareillages)

La courbe du parement, le coup de sabre, l'interruption de la panne sablière intermédiaire témoignent de deux constructions différentes sur la façade Nord.

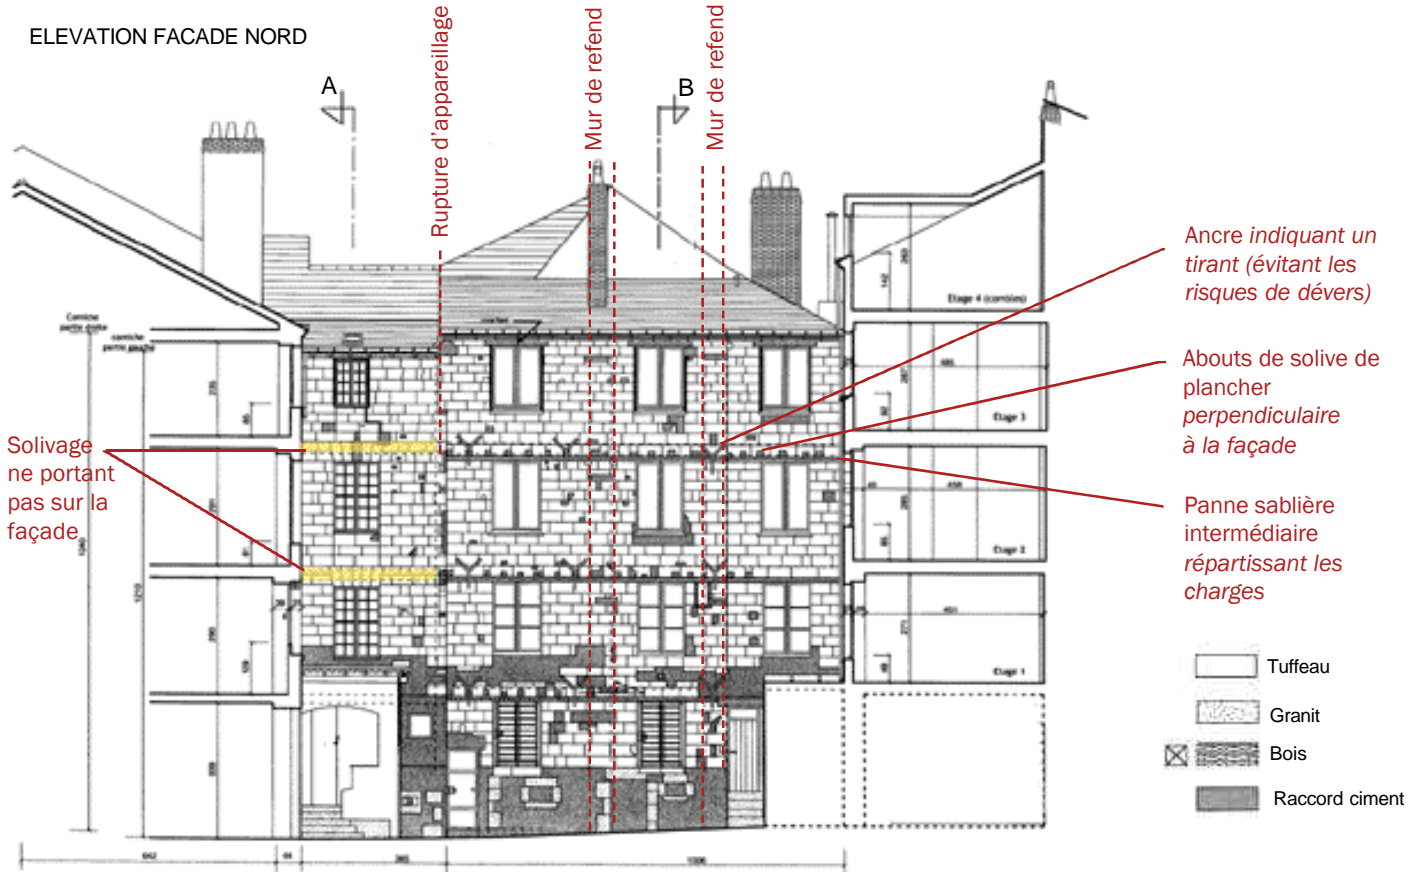
ELEVATION FACADE NORD

Solivage ne portant pas sur la façade.

Ancre indiquant un tirant (évitant les risques de dévers)

Abouts de solive de plancher perpendiculaire à la façade

Panne sablière intermédiaire répartissant les charges

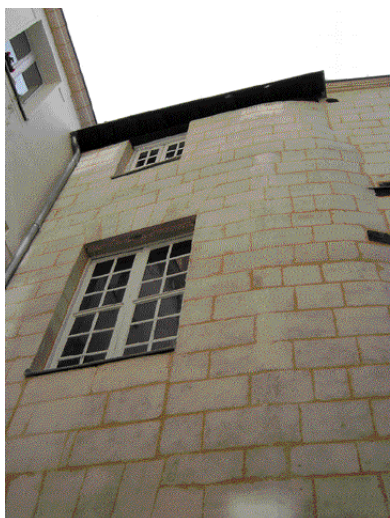
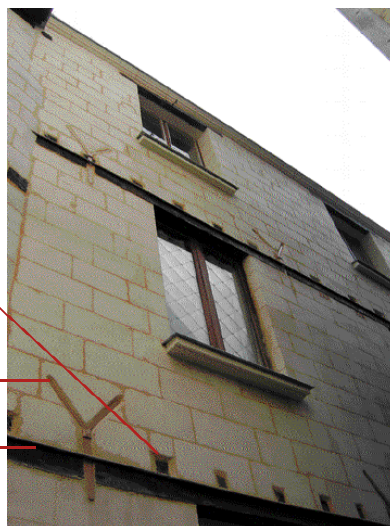
Détails de finition sur la façade Nord

Abouts de solive

Ancre

Panne
sablière
intermédiaire

Les éléments de bois affleurant en façade ont été laissés apparents, simplement lazurés dans une teinte foncée.

Les joints ont été soulignés par une finition légèrement rustique et ocrée par l'emploi d'un sable de carrière, puis légèrement chaulés sur l'ensemble du parement de tuffeau.

Les ancras, après passivation, ont été peints dans le ton des joints de finition.
