Restauration urbaine à Nantes

Un immeuble de rapport XIX^e

8, rue Urvoy de Saint-Bedan

ETAT DES LIEUX AVANT TRAVAUX

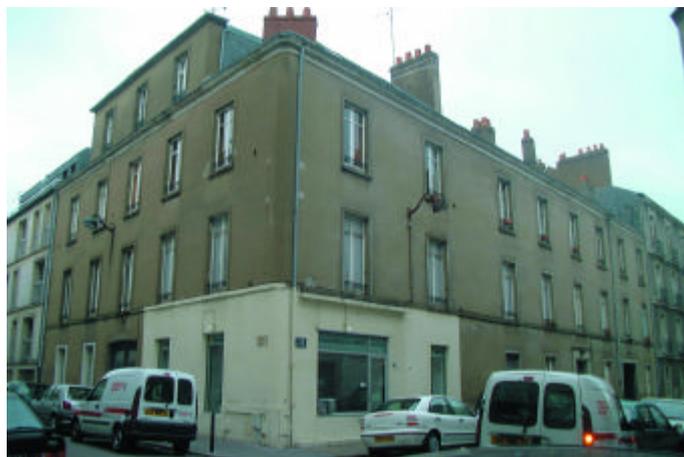
Façade ravalée au ciment après-guerre

Après-guerre, le ciment a été une réponse économique à la reconstruction et au ravalement. C'est le cas du 8, rue Urvoy de Saint-Bedan où l'enduit recouvre les matériaux originels et simplifie la modénature (encadrements et bandeaux tuffeau).

Cette modénature pose particulièrement problème puisque la pierre de tuffeau ne peut recevoir de l'enduit. En effet, contrairement au moellon des tapisseries, la pierre calcaire n'offre aucune adhérence. L'accroche du sous-enduit (dégrossi) s'effectue par l'intermédiaire d'un grillage. Or, à long terme, l'enduit fissure laissant s'opérer de petites infiltrations.

L'enduit hydraulique, très dur, ne laisse pas le mur "respirer". Inéluctablement, le grillage et ses clous de fixation, même galvanisés, finissent par s'oxyder. Ceci ajouté à d'éventuels phénomènes de gel provoque le décollement de l'enduit par plaques.

Le vieil enduit ciment a été entièrement piqué et remplacé par un enduit traditionnel, excepté sur la surélévation qui a reçu un badigeon à la chaux dans le ton de la façade.

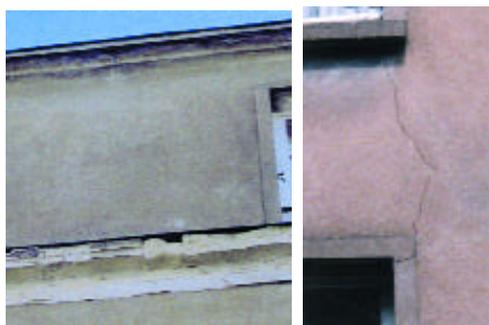
Pathologies :

- dénaturation des encadrements et bandeaux en pierre de taille tuffeau
- soubassement recouvert d'un enduit ciment avec façon de faux joints tirés au fer
- phénomène de spectre et de développement de mousse sur l'enduit

- percement remanié altérant l'ordonnancement

- chaînage en pierre de taille masqué par un enduit très chargé

- fissurations dues à la nature hydraulique du revêtement

- corniche saillante en béton
- pierre de taille tuffeau de la corniche ruinée

- coulure générée par l'éclairage public fixé en façade
- fileries apparentes
- aération fonte rouillée

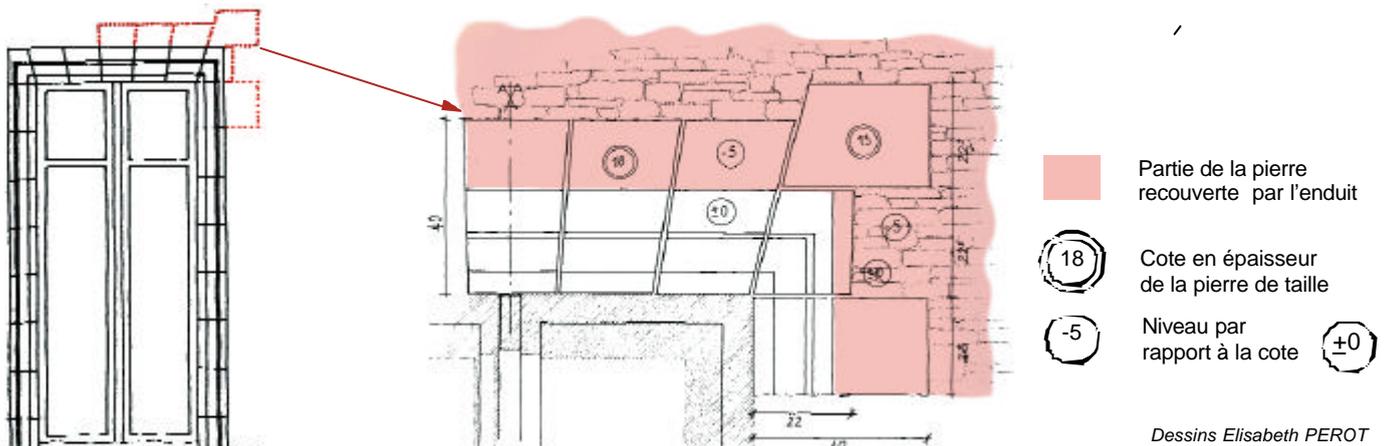
Etablissement des profils dans un esprit XIX^e

Cette période d'apparente inactivité sur l'échafaudage est une phase primordiale de réajustement du projet. Dans la mesure où aucun des fonds des moulurations d'origine n'a été retrouvé, il a fallu rétablir des profils dans l'esprit XIX^e.

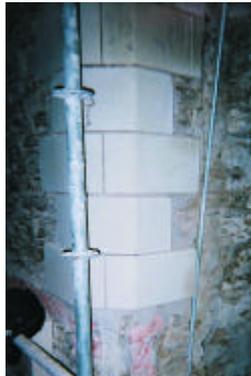
Avant

Montage de la chaîne d'angle

Le retour à la pierre tuffeau a été effectué sur les entourages de fenêtres, les cordons. Un encadrement a même été créé pour la baie du commerce. Au cours des travaux, l'appareillage s'est avéré de mauvaise qualité, de ce fait la chaîne d'angle a nécessité un travail de harpage conséquent.
