Restauration urbaine à Nantes

Un hôtel particulier XIX^e sur la route de Rennes

125, rue Paul Bellamy

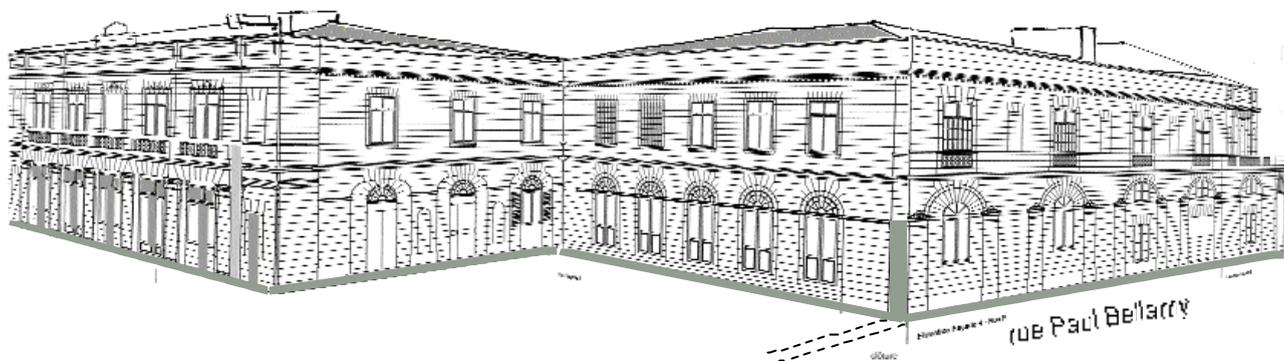
Développé des façades

Calepinage des pierres à changer

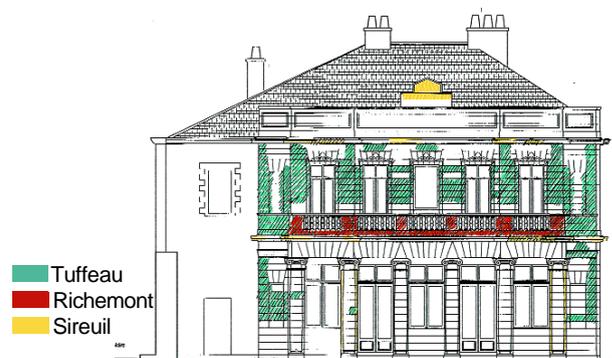
Deviation façade 1

Enduit en mauvais état

Tuffeau

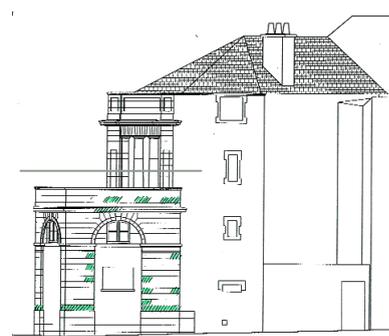
FACADE SUR LA RUE NOIRE

Le cas des pavillons du portail d'entrée en est un très bon exemple.

Le parement de pierre de taille s'avérait dans un état de délabrement avancé. Seuls les chapiteaux en pierre de lavoux (semi-ferme) pouvaient être presque tous conservés. La compréhension du système constructif du pavillon au niveau de ses plates-bandes concluait à l'impossibilité d'une retaille.

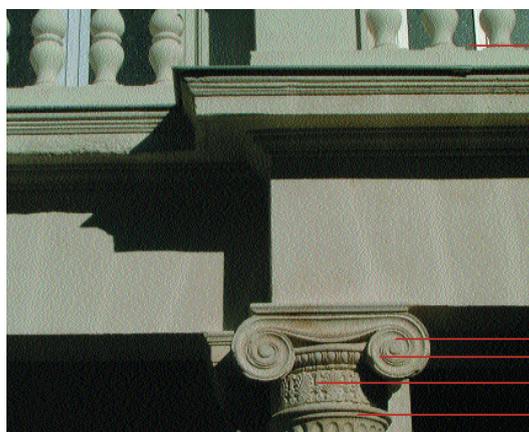
Balustres en richemont changées à neuf

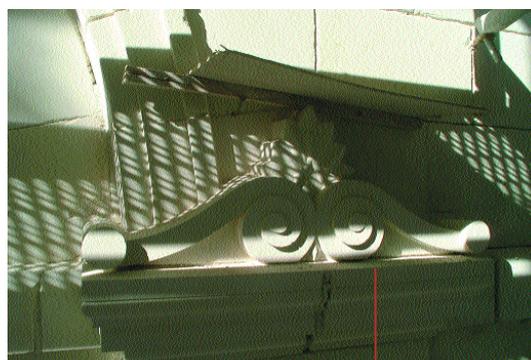
Chapiteau XIX^e en tuffeau changé à neuf

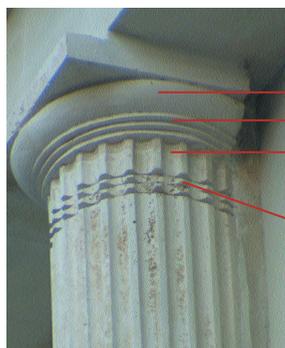
Restauration des colonnes d'ordre dorique

Les outrages du temps, marqués par les multiples petites épaufrures, sont assumés et affirment le caractère romantique de l'édifice.

L'architecte s'est attaché à une intervention très mesurée sur les colonnes doriques et ioniques. Ces dernières ont été finement restaurées. Aucun ragréage n'a été effectué. Seules des patines à la chaux ont été appliquées afin de les protéger des agressions atmosphériques (intempéries, pollution ...).

En effet, chargées en carbonate de chaux, elles "reminéralisent" et protègent la pierre fraîchement nettoyée.
