Restauration urbaine à Nantes

Hôtel de Bellisle : un hôtel particulier XVIII^e

ETAT DES LIEUX AVANT TRAVAUX

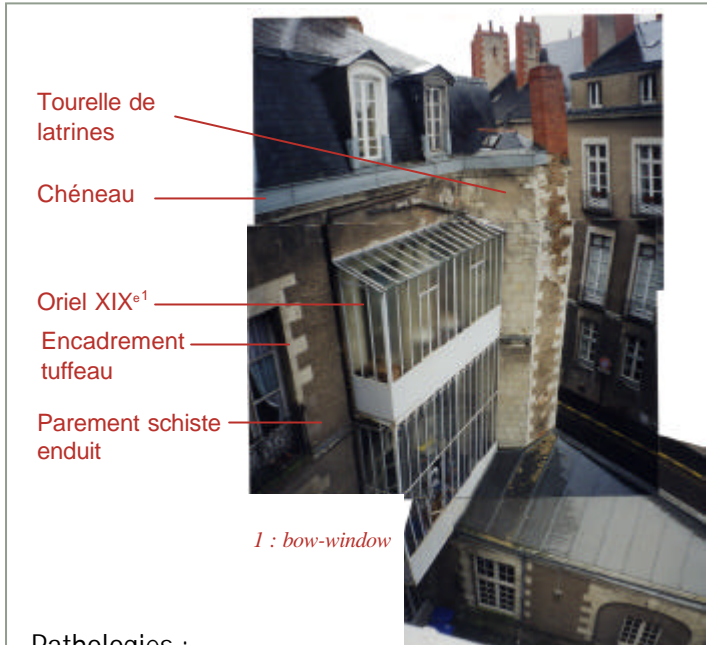
Pathologies :

PAREMENT :

- pierre de taille pulvérulente et desquamée
- enduit soufflé

RESEAUX :

- gaz et évacuation eaux usées en façade

COUVERTURE :

- chéneau zinc inadapté - souche de cheminée dangereuse.

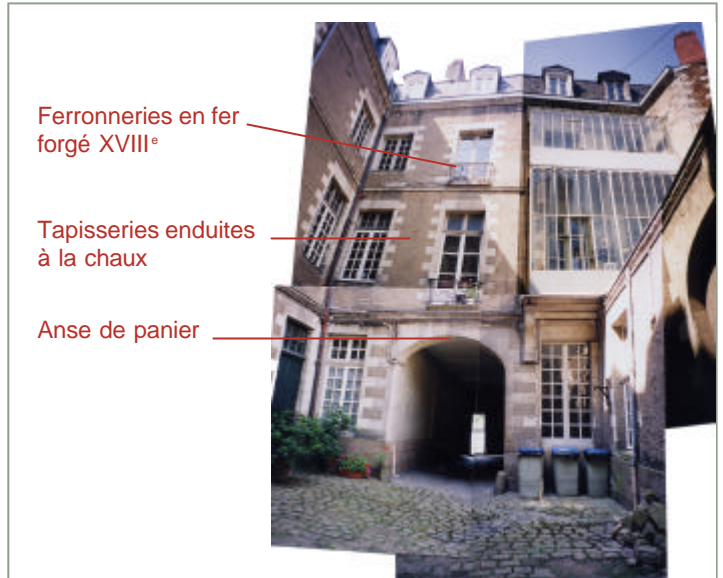
Pathologies :

CORNICHE :

- pierres de tuffeau épaufrées
- joints dégarnis

RESEAUX :

- nombreux câbles (électricité, téléphone) apparents en façade

PAVAGE DE LA COUR :

- pavés descellés par zone
- nivellement irrégulier

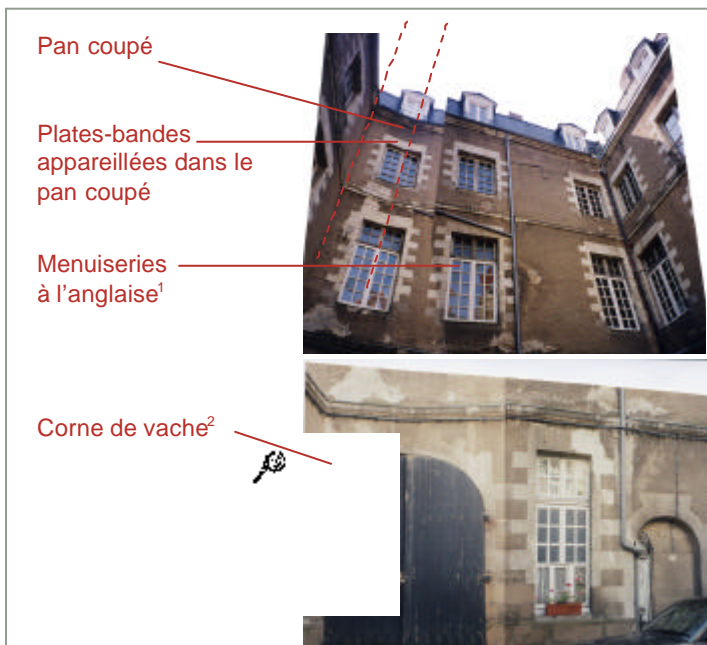
Pathologies :

PAREMENT :

- pierre de taille encrassée et dégradée
- décollement par plaques de l'enduit

RESEAUX :

- branchement de l'évacuation d'eaux usées sur la descente d'eaux pluviales

MENUISERIES :

- à petit bois en mauvais état

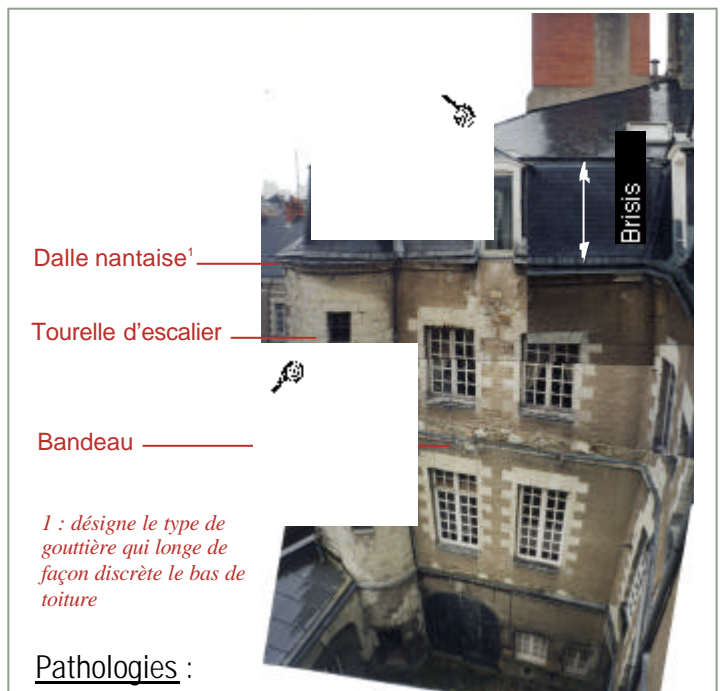
Pathologies :

TOURELLE :

- paroi en simple épaisseur de pierre de taille de tuffeau (23 cm)
- appareillage tuffeau extrêmement érodé et pulvérulent

LUCARNE :

- dénaturée

ZINGUERIE - COUVERTURE :

- zinc en mauvais état, tant en couverture (dalle nantaise) qu'en protection des appuis de fenêtre et des bandeaux
- ardoises du brisis ruinées

- Difficulté particulière quant à la tourelle d'angle logeant un escalier à vis qui fait corps avec une paroi de tuffeau en simple épaisseur. Remise en oeuvre de 15% des pierres de taille.

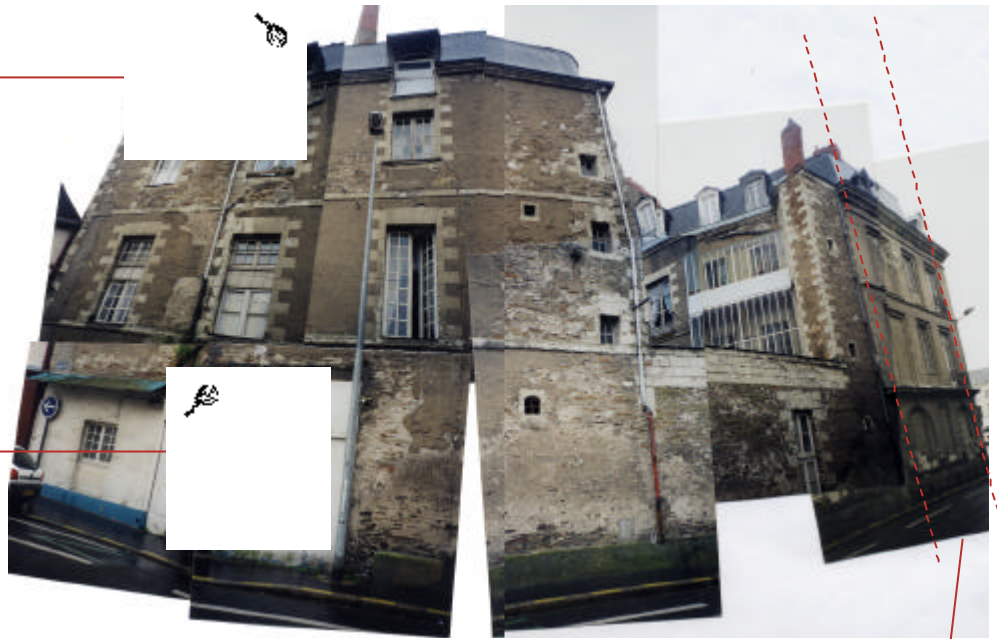
Façades sur rue Gambetta

Pathologies :

PAREMENT :

- pierre de taille tuffeau moulurée complètement ruinée
- tapisseries et moulurations de pierre de taille tuffeau dégradées
- enduit soufflé
- ancien portail des écuries dénaturé par du ciment et un habillage bois

RESEAUX :

- branchements sauvages des eaux usées dans descentes d'eaux pluviales

GERBIERE :

- menuiseries dénaturées
