Restauration urbaine à Nantes

Immeuble d'armateur XVIIIº

La cour ovale, 9, allée Turenne

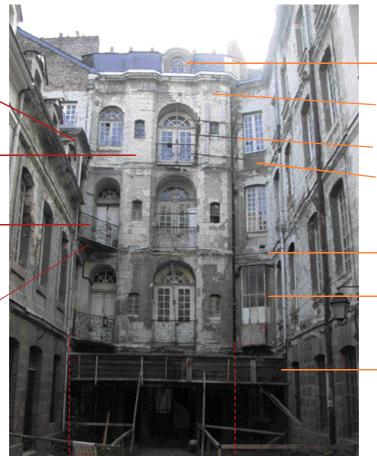
Pathologies:

Lucarne dénaturée par un enduit ciment

Parement de pierre de taille tuffeau ruiné

Frettage de la tourelle

Rebouchage d'allège en briques (suite à la dépose d'oriel)

Zinguerie ruinée

Oriel (sanitaires) greffé
