# Restauration urbaine à Nantes

## Un vestige du Couvent des Cordeliers XV<sup>e</sup>

10, rue Saint-Jean

# ETAT DES LIEUX AVANT TRAVAUX

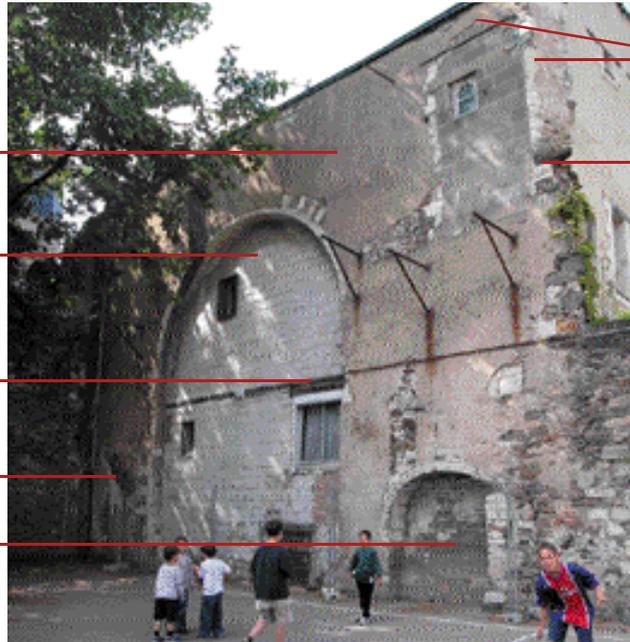
Maçonnerie de moellon enduite

Grande arcade (1)  
murée lors de la construction de l'immeuble

Sablière de plancher bois

Porte (2) : accès à l'entrée du couvent

Enfeu (3)

Arc plein cintre et jambage en pierre de tuffeau (4)

Arrachement de la maçonnerie du mur gouttereau de l'église

Mur gallo-romain

Chapelle

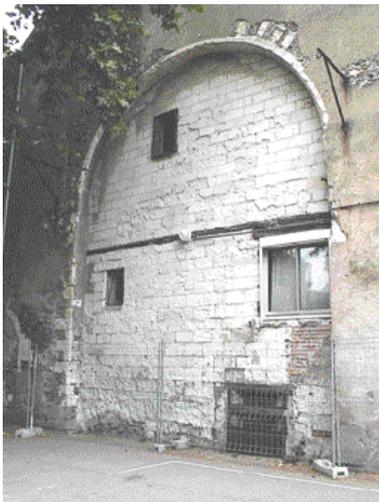
(1)

- parement de la grande arcade en paroi simple épaisseur 20 cm
- baie en arc plein cintre consolidée par une pince métallique et un linteau béton (poussée de l'arc) et obturée par du parpaing de mâchefer
- tuffeau de pulvérulent à ruiné
- maçonnerie destabilisée
- enduit soufflé, zones ponctuelles d'enduit ciment

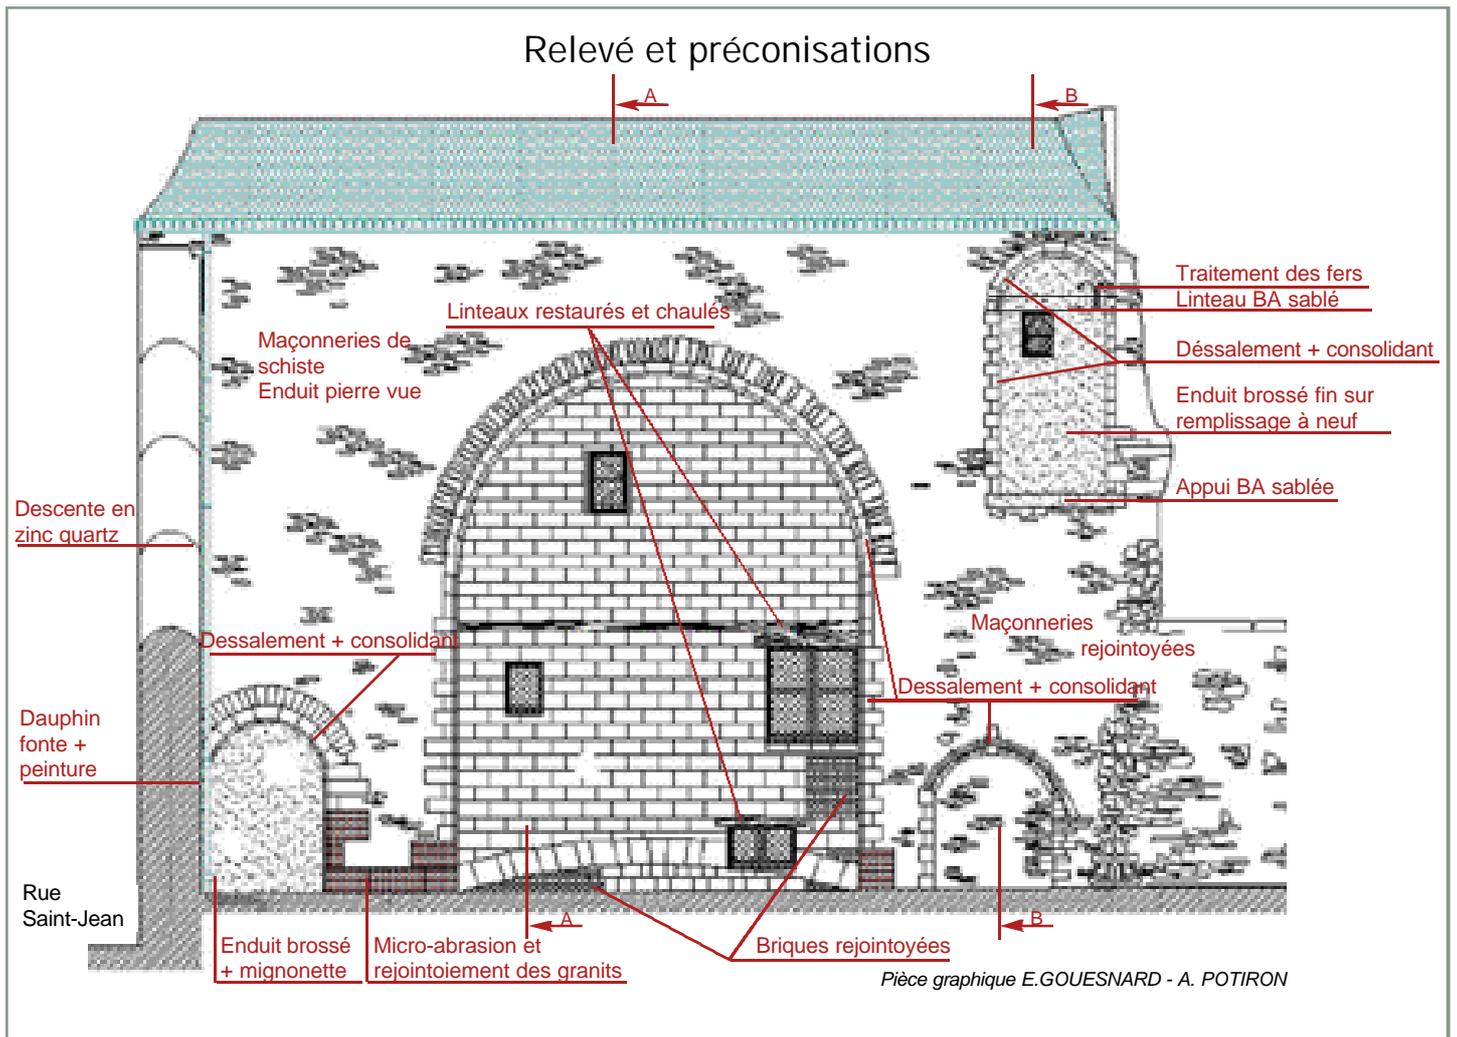
- Un relevé précis de toutes les traces archéologiques a été réalisé en 2003 par les architectes GOUESNARD et POTIRON. Cette pièce graphique et le piquage de l'enduit ont orienté le projet vers une remise à jour de tous ces éléments architecturaux d'origine XV<sup>e</sup> ou des remaniements ultérieurs.

- La lecture de tous ces vestiges nous conduit à de nombreuses interrogations comme cette grande arcade murée éventuellement accès à une tribune conventuelle.

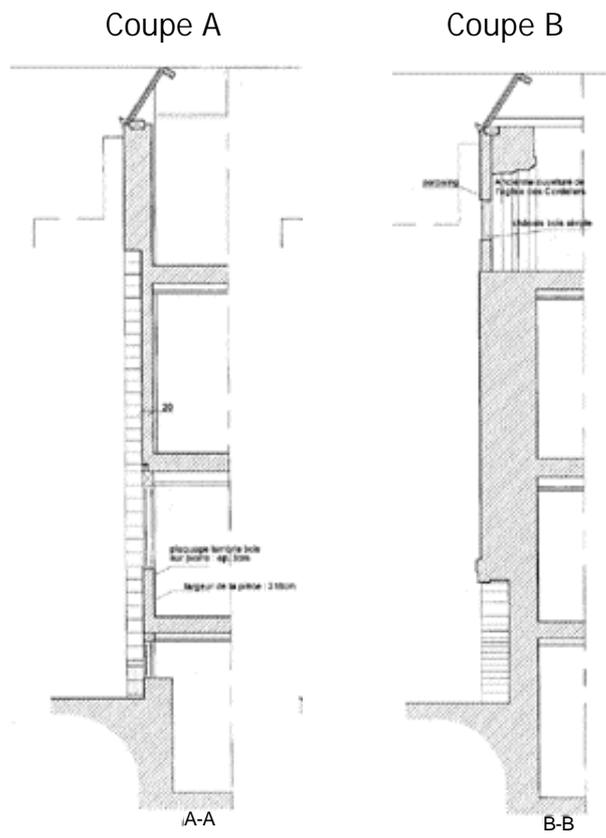
## COUPE A SUR LA GRANDE ARCADE :

montrant le remplissage en parpaing de tuffeau de 20 cm d'épaisseur (remaniement lors de la construction de l'immeuble 10, rue Saint-Jean).

## COUPE B SUR L'ENFEU ET SUR LA BAIE D'ANGLE (en haut à droite) :

mettant en évidence un mur fort ancien de 100 cm d'épaisseur et révélant la mouluration romane à rouleau (partie anciennement à l'extérieur de la baie au 3<sup>ème</sup> étage).

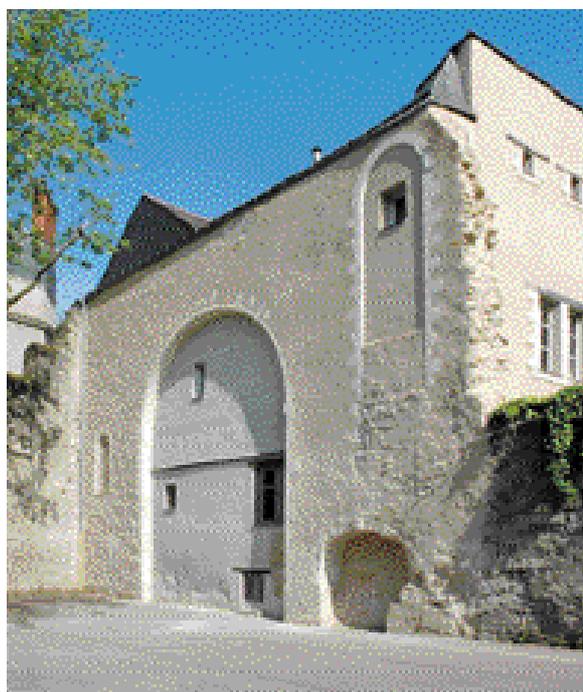
### Evocation des sédimentations architecturales du mur pignon

Le parti de restauration des architectes concilie *consolidation et traitement archéologique* des maçonneries témoignant des vicissitudes de l'histoire de l'église des Cordeliers.

Suivant les éléments en pierre de taille, le tuffeau a été nettoyé à la brosse, légèrement ravalé ou substitué par un bloc neuf. Ces encadrements étant au même nu que la maçonnerie de schiste, un enduit affleurant a été adopté. Cette finition laisse ainsi deviner les dispositions architecturales anciennes.

Des zincs sur appuis, inexistantes auparavant, ont été posés. Au niveau de la grande arcade, un zinc engravé a également été créé au-dessus de la sablière de plancher en bois.

Les menuiseries des appartements ont été restituées en bois et protégées par des grilles en cuivre tressé reprenant le registre des protections de vitraux d'église.

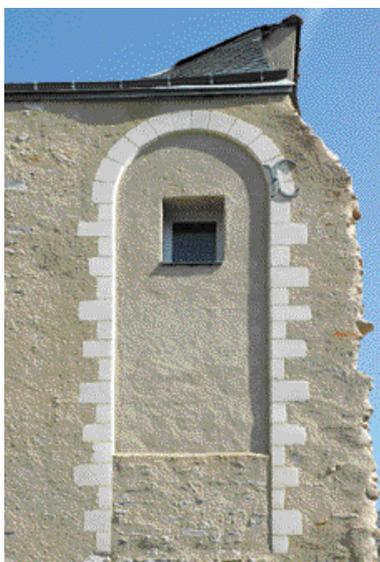
#### Arc plein cintre restitué

La restauration de cette baie posait des difficultés techniques par la poussée de l'arc plein cintre. Afin de pouvoir ôter la pince tenant l'arc et le linteau béton, un système de contrefort a été adopté sur la base du mur arraché. Les jambages tuffeau trouvés lors du chantier ont été mis en relief.

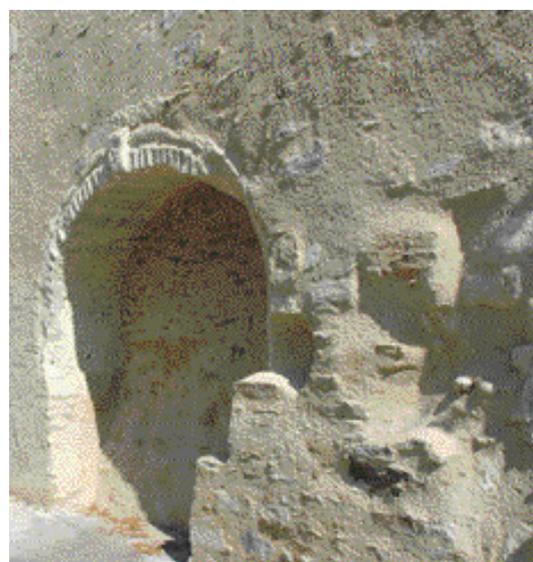
#### Enfeu conservé en l'état

L'enfeu a été débarrassé de ses ajouts superflus de maçonnerie. Les moulurations ont fait l'objet de mesures conservatoires et d'une patine de protection à la chaux.
