Restauration urbaine à Nantes

Un immeuble XVIII^e sur la place de la Bourse

2, place de la Bourse

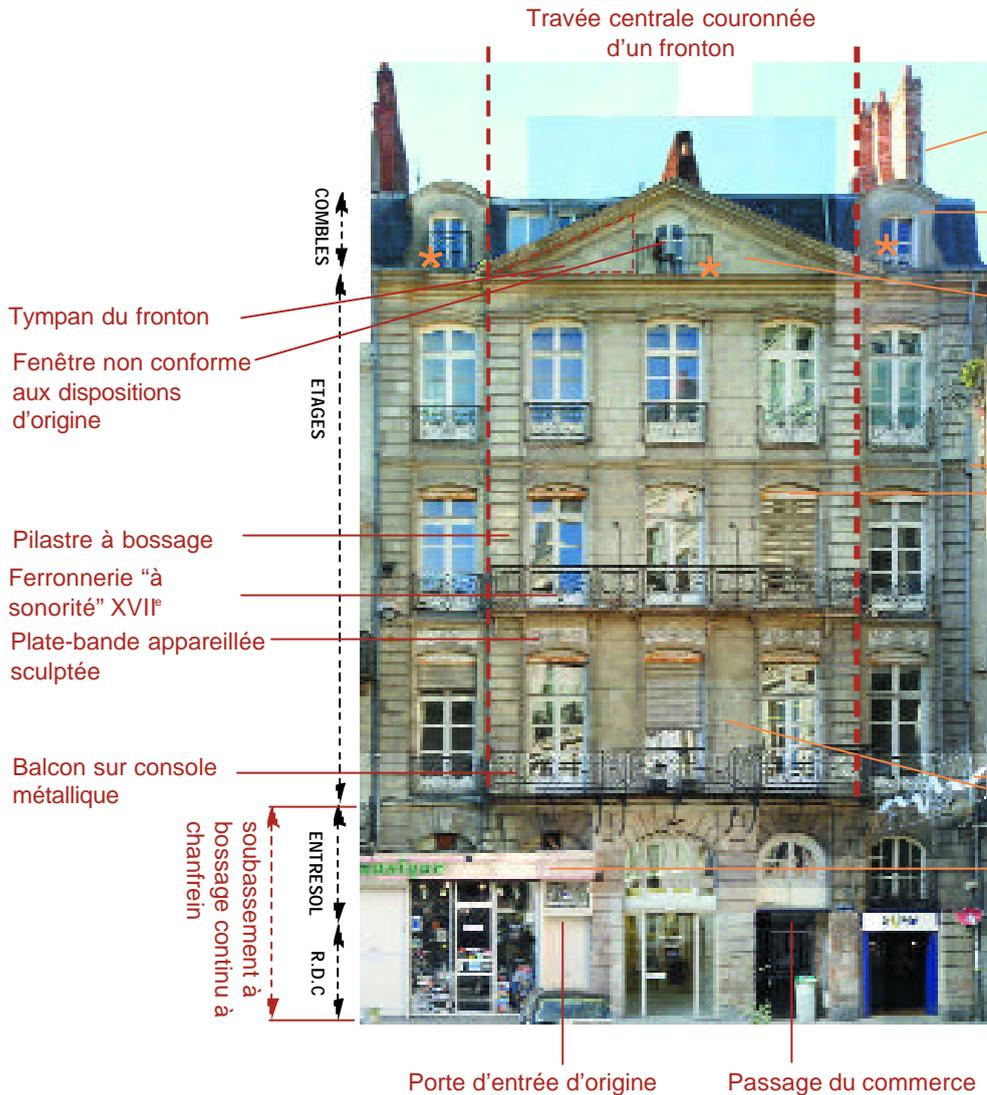
Descriptif de l'édifice :

Pathologies :

- Briques poreuses et désolidarisées, joints dégarnis
- * Garde-corps disparates
- Lucarne dénaturée par un enduit ciment
- Parement hétérogène tuffeau/sireuil
- Persiennes incohérentes
- Pilastre dénaturé en pierre de sireuil
- Appareillage brouillé
- Devanture commerciale désorganisant l'ordonnancement

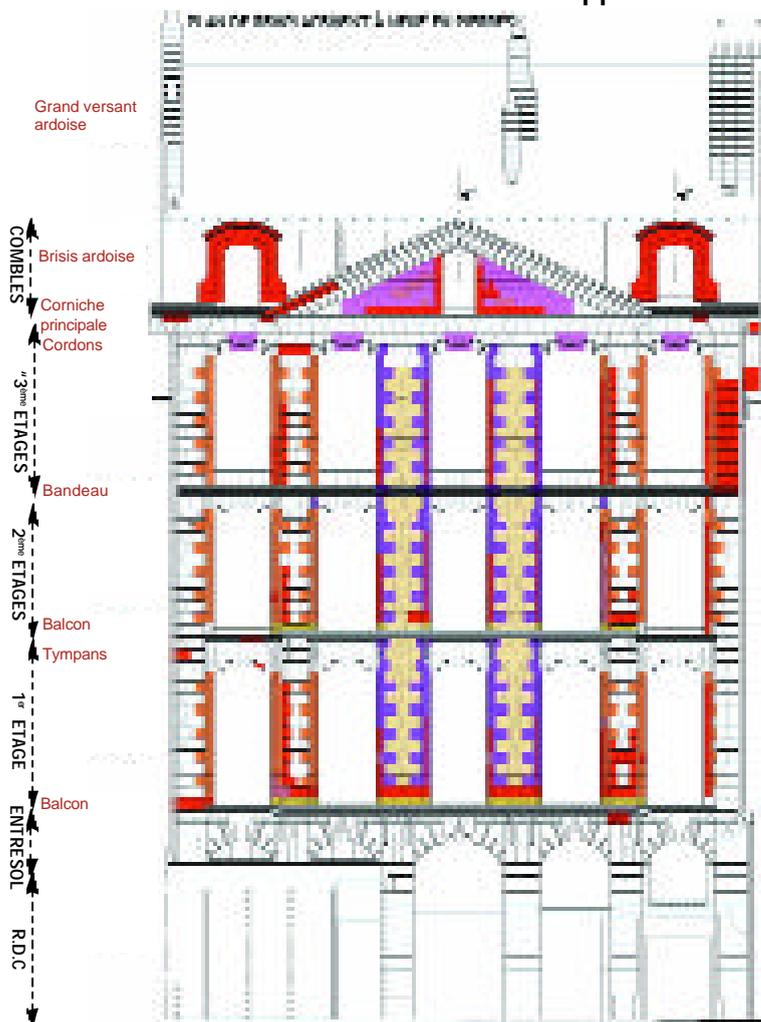
Pièce graphique R. RENAU

L'analyse fine du relevé (plan, coupe, élévation) jusqu'au calepinage a mis en relief les incohérences de l'appareillage. Ces conclusions ont conduit aux préconisations suivantes :

- Remplacement du tuffeau dégradé
- Remplacement du sireuil ponctuel par tuffeau
- Remplacement en tuffeau pour la recréation de sculptures
- Restitution d'un appareillage correct
- Epaissement des encadrements tuffeau à neuf
- Restitution des harpages
- Remplacement à neuf en pierre de sireuil (pierres de rejaillissement)

Notons d'ailleurs l'intelligence du plan de calepinage qui privilégie et optimise la pierre neuve, par travée verticale, afin de redonner de l'épaisseur aux encadrements. Les remplacements à neuf de pierre ont été privilégiés sur la partie centrale de l'immeuble, là où les pierres étaient les plus dégradées, les encadrements de baie les plus amincis et les appareillages en tapisserie les plus brouillés. Les lucarnes dénaturées par un enduit sont projetées en pierre.

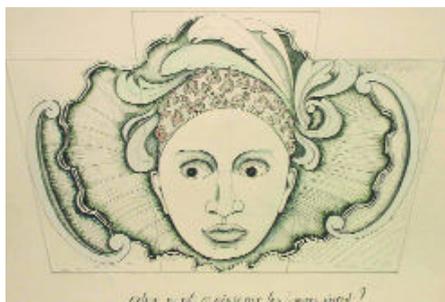
Dessin d'étude

En amont des travaux, le sculpteur a dû présenter les épures des cornes d'abondance, des tympanes du fronton et des mascarons à taille réelle, ainsi qu'une maquette de terre. Ces propositions validées par l'architecte, le maître d'ouvrage et le Service Départemental de l'Architecture et du Patrimoine, le sculpteur a fourni au tailleur de pierre son plan de calepinage pour la commande et le positionnement des blocs de pierre.

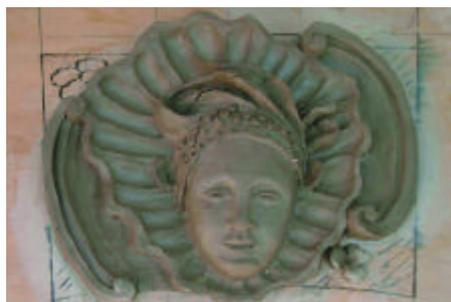
Maquette en terre

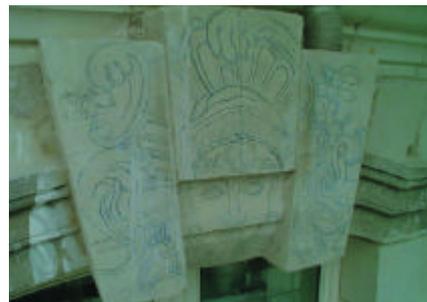
Tracé au poncif sur la pierre en attente de sculpture

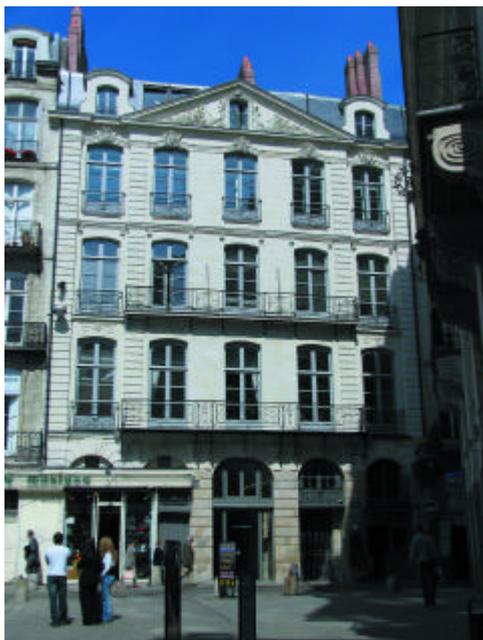
TAILLE DE PIERRE

La restauration s'effectue de manière classique, à savoir :

- retaille,
- changement dans la même nature que le parement existant tuffeau, remaniement d'un appareillage correct avec boutisses et modules de dimensions plus appropriées.

Outre le travail sur le tuffeau ruiné et l'appareillage brouillé, la présence de plaquettes, dues à des ravalements antérieurs, a dû être prise en compte.

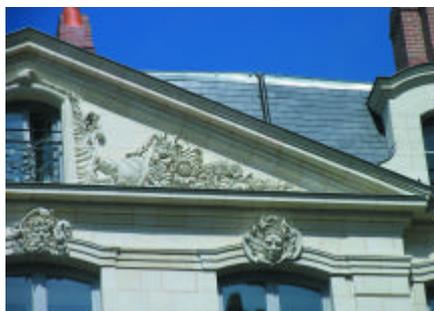
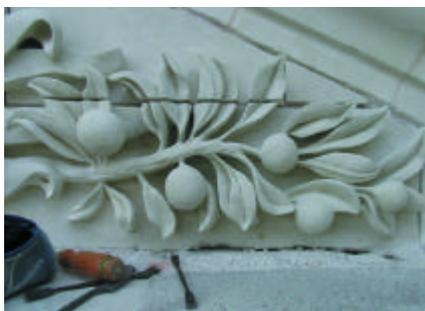
Les sculptures neuves du fronton reprennent le style rococo, ce dernier se situant dans les années 1745 à Nantes. La fenêtre en anse de panier du fronton est entourée de motifs de coquille et les tympans accueillent chacun une corne d'abondance libérant des gerbes de fleurs.

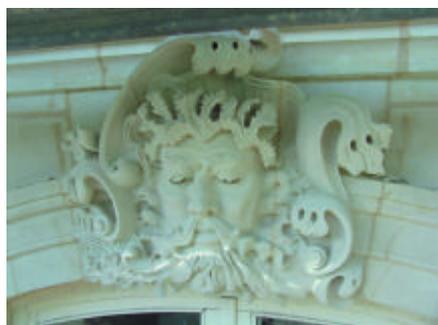
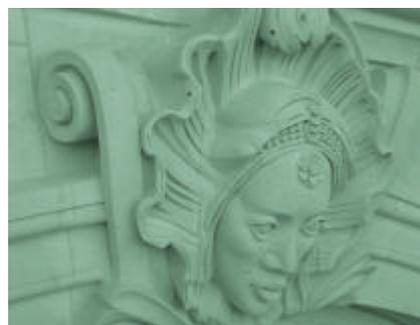
La question de la forme est ici délicate, car elle touche forcément à la symbolique. Peut-on actuellement s'inscrire dans ces évocations d'Afrique des mascarons XVIII^e et les reproduire ? Les thèmes retenus pour ces nouveaux mascarons se basent sur la mythologie antique (Eole, Neptune) et l'exotisme africain (Femme d'Afrique). L'allure des profils renouvelle l'esprit des mascarons. En outre le bijou d'inspiration Akan, ornant le visage de la femme africaine, offre une grâce et un charme innovant dans la thématique des mascarons à Nantes.

Véritable renaissance d'une façade XVIII^e, la place de la Bourse peut s'enorgueillir d'un projet très respectueux de l'architecture et des droits de l'homme (notion qui n'émergera qu'à la fin du XVIII^e) au travers de ces mascarons.
