# Restauration urbaine à Nantes

## Un immeuble de rapport XIX<sup>e</sup>- XX<sup>e</sup>

1864 projet sur l'angle rue des Cadeniers/rue Voltaire    rue des Cadeniers    15, rue Voltaire

Maîtrise d'oeuvre - Architecte : Paul POIRIER (D.P.L.G.)

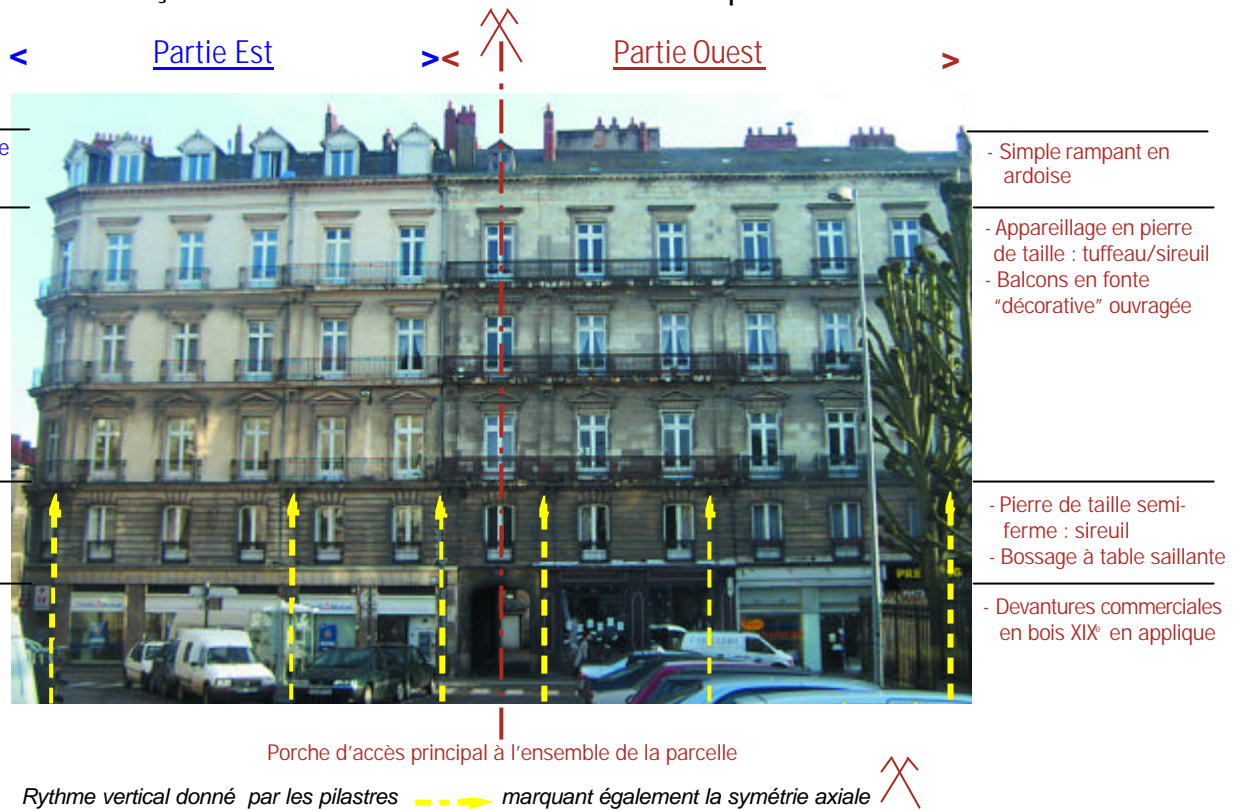
## Façade sur rue Voltaire en face de la place Jean V

- > Appareillage (R.D.C) :
  - pierre de taille encrassée
- > Béton moulé et enduit teinté (Etages) :
  - encrassé
  - enduit de bonne tenue générale (adhérence au support de moellons) malgré des fissures aux 3<sup>ème</sup> / 4<sup>ème</sup> étages

- état vétuste
- cheneau de mauvaise conception entraînant des infiltrations

- la plupart en bois dans leur disposition d'origine 1950 (étages courants) : altérées
- aluminium (lucarne) : état moyen

- pierre de taille complètement encrassée
- état préoccupant sur les étages courants
- déjà ravalé, zones changées en sireuil contigües à des zones conservées en tuffeau fortement altérées (desquamation et pulvérisation)
- larges épaufrures, éclatements de pierre

- vétuste à ruinée
- descentes des eaux pluviales vétustes participant à la dégradation des pierres de parement

- la plupart dans leur disposition d'origine
- état disparate : faux équerrage, panneau bas altéré, défaut d'étanchéité

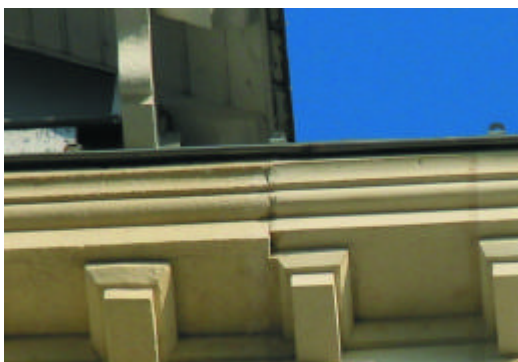
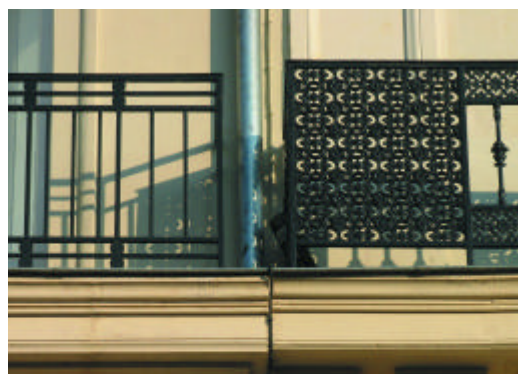
## Harmonisation de l'ensemble

La partie enduite devait s'harmoniser avec la pierre de taille. La difficulté résidait dans cette nécessité d'approcher la tonalité, si particulière, du parement tuffeau afin de respecter l'ordonnement achevé au milieu du XX<sup>e</sup> siècle. Contrairement au sireuil, pierre très blanche, qui grise en vieillissant, la pierre de tuffeau arbore des teintes subtiles et changeantes de blanc, jaune et vert qui se contrastent au cours des années.

Tout en utilisant des techniques appropriées aux matériaux de construction, il s'agissait d'homogénéiser l'aspect général de l'édifice.
