Restauration urbaine à Nantes

Une façade pour deux immeubles

5, rue Saint-Léonard

ETAT DES LIEUX AVANT TRAVAUX

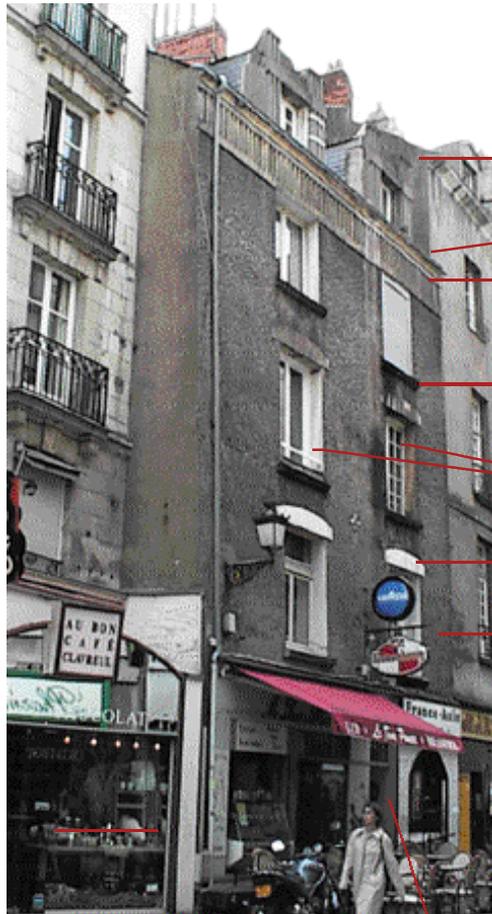
Façade sur rue

- encrassé
- enduit tyrolien soufflé et fissuré
- linteaux défailants
- lucarnes déstabilisées déjà frettées

- briques érodées, poreuses
- appareillage fragilisé

- hétéroclytes (de vestige de châssis XVIII^e à menuiseries récentes)
- coffre et volet roulant non conformes au Plan de Sauvegarde et de Mise en Valeur

Lucarne en béton mouluré

Corniche pierre tuffeau

Frise en béton mouluré à demi-cylindres

Appui béton orné de motifs géométriques

Grande variété des menuiseries

Bandeau en béton lissé

Enduit tyrolien

Dimension et forme de la devanture originelle

Ouverture récente d'une large devanture à linteau droit

Etroite porte d'entrée

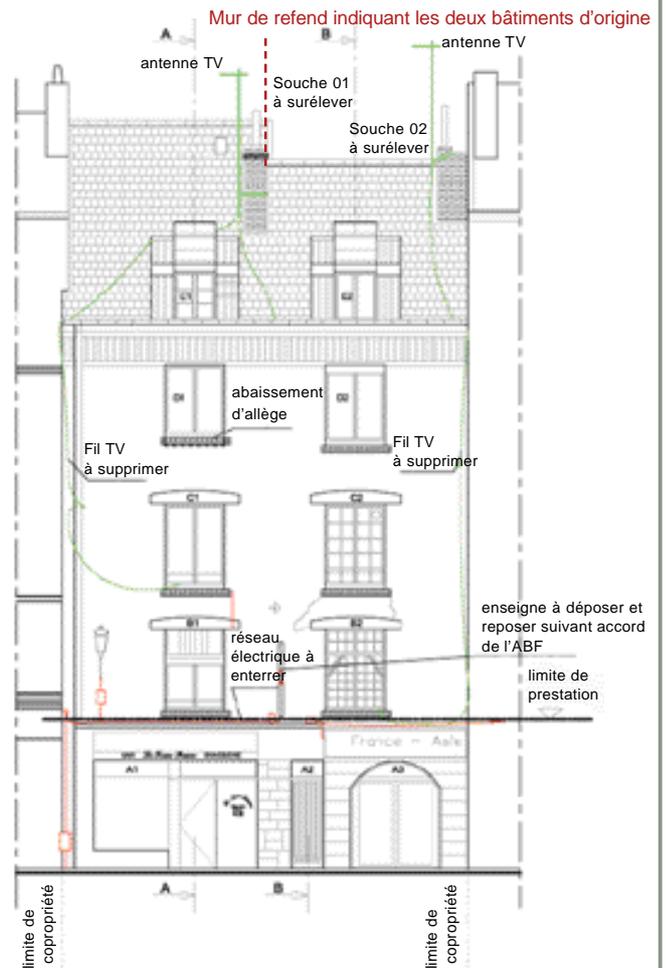
Relevé de la façade avant travaux

Sous l'enduit armé des encadrements de baies, les sondages destructifs ont en effet révélé un "bricolage" de ferrailage, de béton sur des tuffeaux pourris. Ces dispositions corroborent l'hypothèse d'une façade lourdement remaniée.

Après une proposition de restitution du parement d'origine, et en concertation avec l'Architecte des Bâtiments de France, le parti de restauration a donc plutôt consisté à conserver l'écriture Art Déco.

Avant le piquage complet du parement, les éléments en béton moulé ont été soigneusement relevés afin de les restituer.
