Restauration urbaine à Nantes

Un immeuble de rapport XVIII^e- XIX^e

6-8, rue Bon Secours

Maitrise d'oeuvre - Architecte : Philippe PERRON, Architecte du Patrimoine (D.P.L.G. - D.E.S.C.H.M.A.)

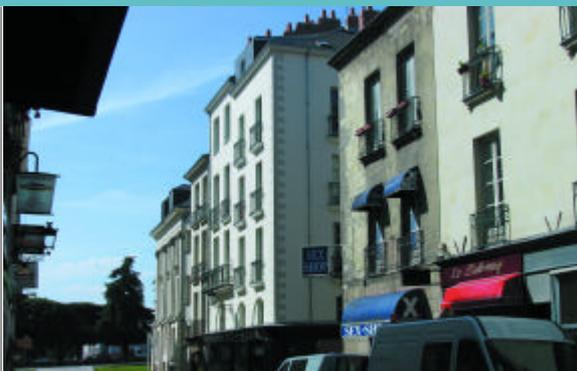
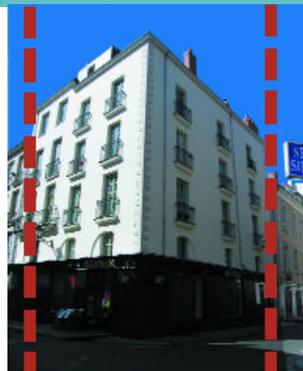
rue Bon Secours

- dénaturé par un enduit ciment appliqué sur un grillage cloué sur la pierre
- balcons et corniches bûchés recouverts d'enduit ciment
- enduit ciment présentant quelques légères fissures et des décollements limités
- réseaux de fissures plus importants le long des chaînes d'angle

Sur les rues Bon Secours et Kervégan, l'enduit ciment est en bon état et très adhérent au support malgré quelques petits désordres localisés. Le tuffeau sous-jacent ne semble pas altéré, sauf là où l'enduit est fissuré ou décollé, en particulier le long des chaînes d'angle.

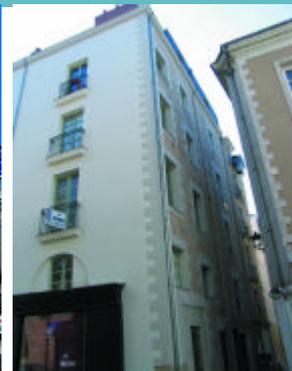
rue Kervégan

- dénaturé par un enduit ciment décollé du support
- des fissurations importantes au droit des travées de fenêtres
