Restauration urbaine à Nantes

Hôtel de Goulaine : un hôtel particulier XVII^e

14, rue du Château

façades sur cour

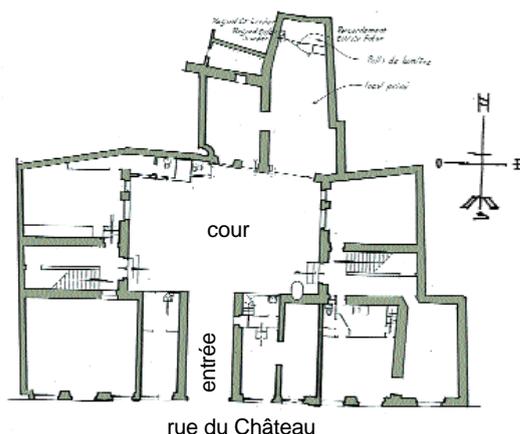
Plan des réseaux dans la cour

L'effacement des réseaux (la distribution en eau potable, l'évacuation des eaux usées, l'électricité, le gaz, le téléphone et la télévision, réseaux hertzien et câblé) est anticipé pour les tranches de travaux futures. Cette tâche ingrate complique énormément l'opération de ravalement, les seules possibilités de colonnes techniques se situant dans la tourelle et les deux cages d'escalier, soit trois points de distribution pour l'ensemble du bâtiment comprenant 28 appartements et 4 commerces. Entre autres conséquences, deux saignées de 20 x 20 cm ont été ménagées dans la maçonnerie extérieure de part et d'autre des fenêtres de l'escalier. Les évacuations d'eaux usées passent dans l'épaisseur des murs en côté des voûtes de l'escalier dans des trous forés par carottage. Le réseau électrique d'un commerce a nécessité de traverser les reins de la voûte de la cave sur plus de 2 mètres ! L'intégration des réseaux se répercute nécessairement sur les intérieurs et nécessite la création d'armoires techniques au nu du mur ou tel un meuble avec une façade menuisée en chêne.
