Restauration urbaine à Nantes

Immeuble de rapport sur cour XVII^e - XVIII^e

6, rue de la Fosse

Maîtrise d'oeuvre - Architecte : Raphaël RENAU (D.P.L.G.)

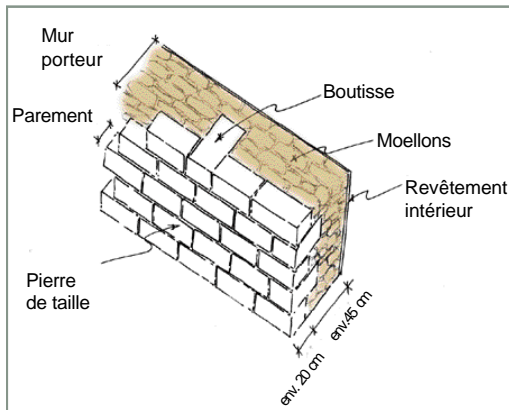
Mur traditionnel

L'observation fine des relevés en coupe et élévation ainsi que le plan de calepinage révèlent différents modes constructifs. Ici, cohabitent en effet mur traditionnel et paroi simple.

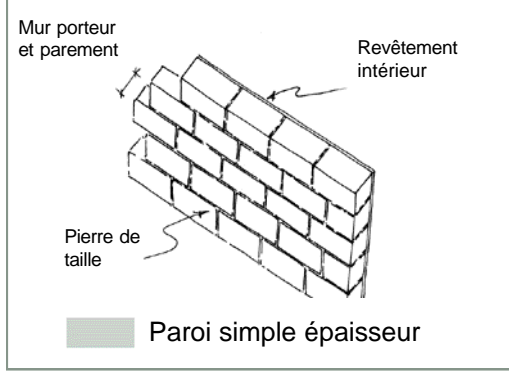
Paroi simple épaisseur

Le système de la paroi simple est très difficile à définir. En effet, deux cas peuvent se poser : soit la paroi est un remplissage entre la structure porteuse (pan de bois ou mur de refend de maçonnerie de moellons), soit elle est un mur porteur.

Cependant, au cours des siècles et des remaniements, les descentes de charges de l'édifice ont pu se modifier et donc une paroi simple, à l'origine utilisée comme remplissage, a fini par assurer une reprise de charge importante.
