Restauration urbaine à Nantes

Un immeuble de rapport XIX^e

8, rue Urvoy de Saint-Bedan

ETAT DES LIEUX AVANT TRAVAUX

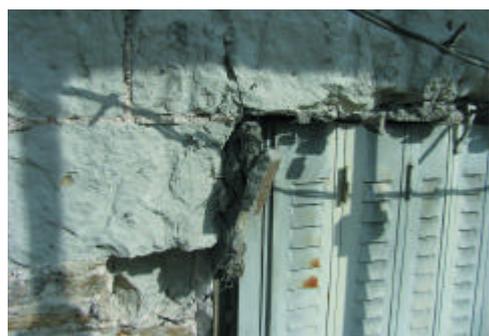
PAREMENT

- dénaturation des encadrements et bandeaux en pierre de taille tuffeau
- soubassement recouvert d'un enduit ciment avec façon de faux joints tirés au fer
- phénomène de spectre et de développement de mousse sur l'enduit

DEVANTURE

- percement remanié altérant l'ordonnancement

CHAINE D'ANGLE

- chaînage en pierre de taille masqué par un enduit très chargé

ENDUIT

- fissurations dues à la nature hydraulique du revêtement

SURELEVATION AU NIVEAU DES COMBLES

- corniche saillante en béton
- pierre de taille tuffeau de la corniche ruinée

RESEAUX

- coulure générée par l'éclairage public fixé en façade
- fileries apparentes
- aération fonte rouillée
